Ministério da Economia
Secretaria Especial de Previdência e Trabalho
Secretaria do Trabalho / Subsecretaria de Inspeção do Trabalho
Superintendência Regional do Trabalho em Minas Gerais
SEGUR - Seção de Segurança e Saúde do Trabalhador

Relatório de Análise de Acidente de Trabalho

Rompimento da barragem B I da Vale S.A. em Brumadinho/MG
em 25/01/2019

Setembro de 2019

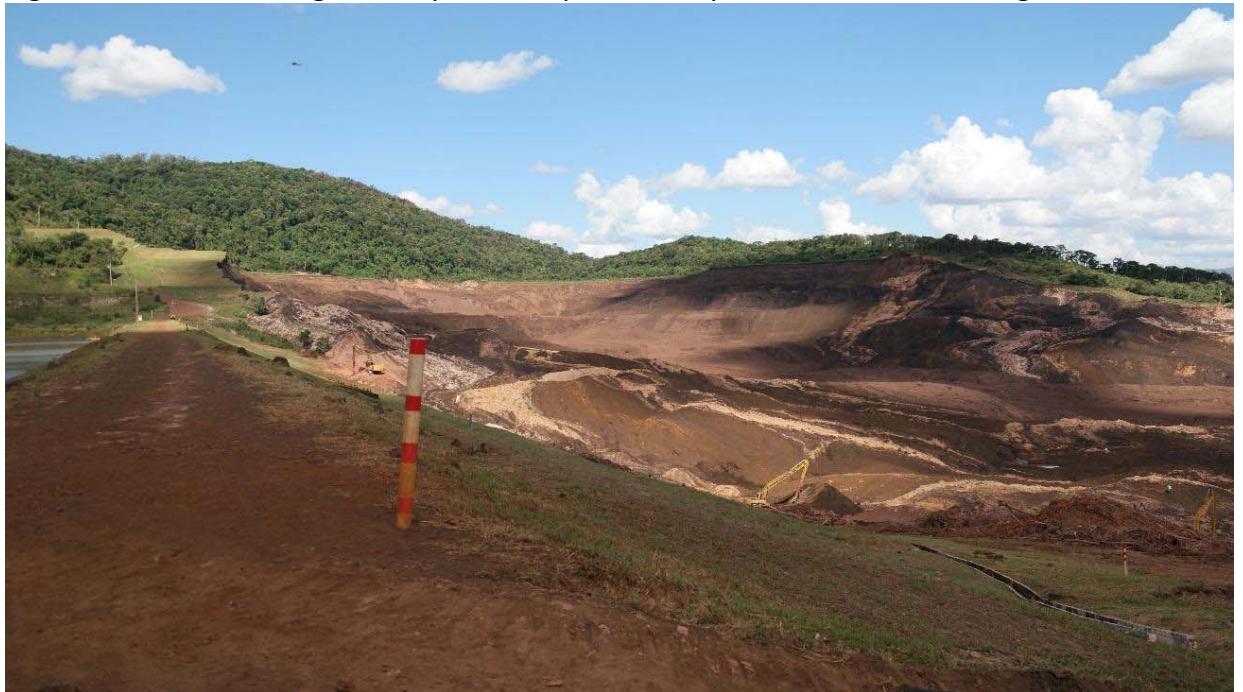
Figura 1: Visão da barragem B I após o rompimento, a partir da crista da barragem B VI

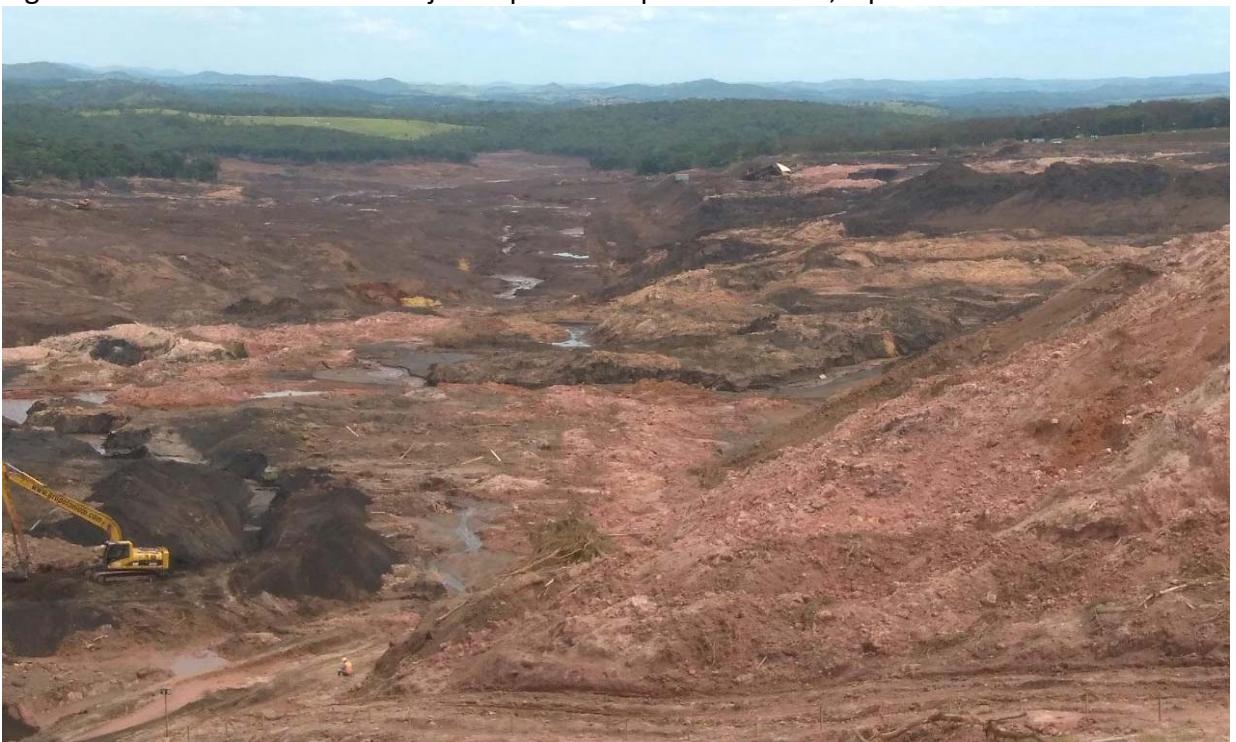
Figura 2: Visão do caminho do rejeito após o rompimento da B I, a partir da crista da B VI

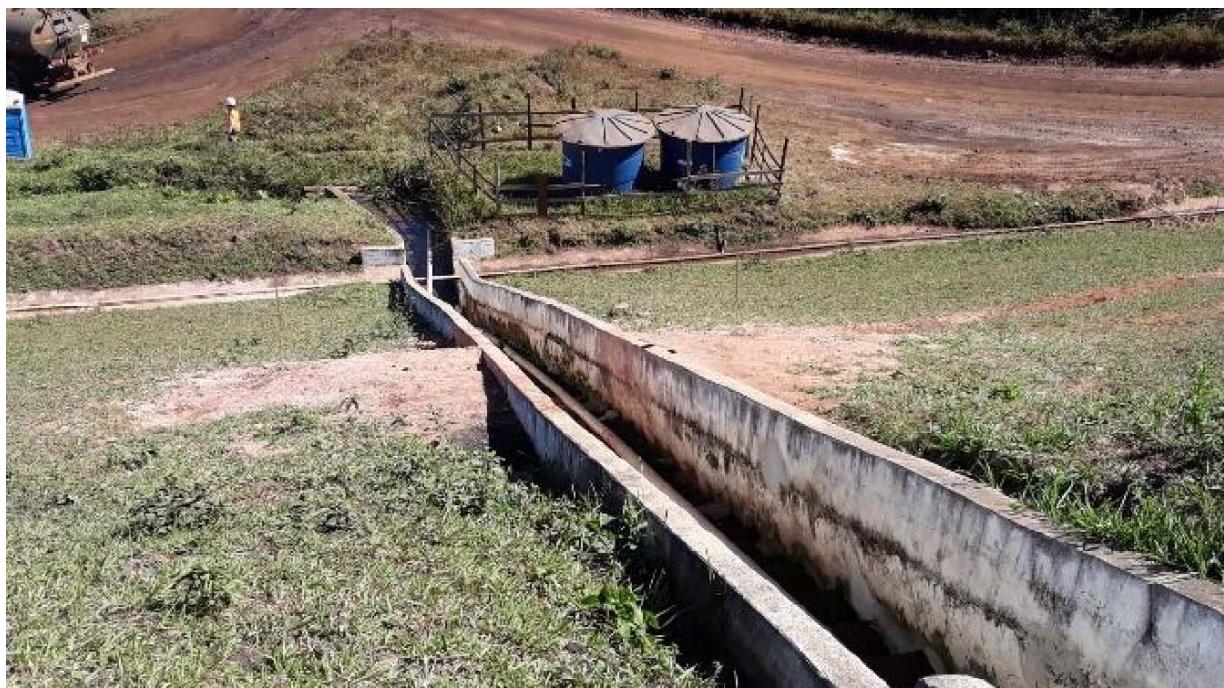
Figura 35: Canaleta em degrau onde ocorreu a surgência de água quando da perfuração de 15º DHP

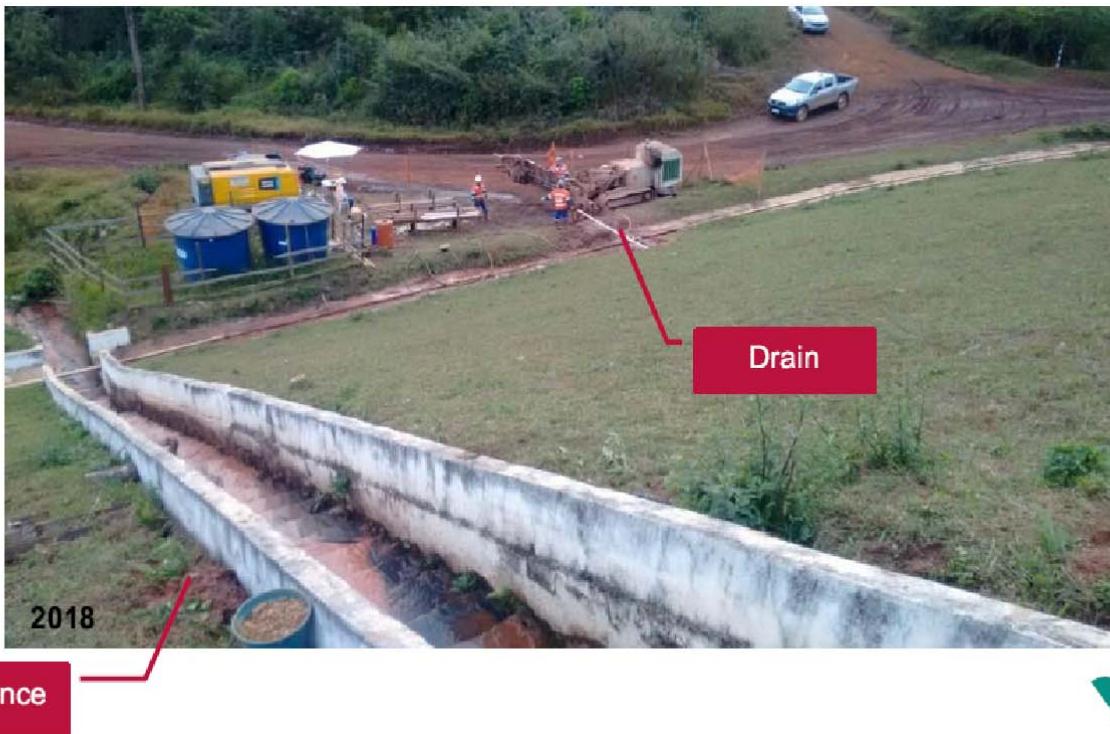
Figura 36: Vista do local de execução do DHP no pé da B I que resultou em fraturamento hidráulico

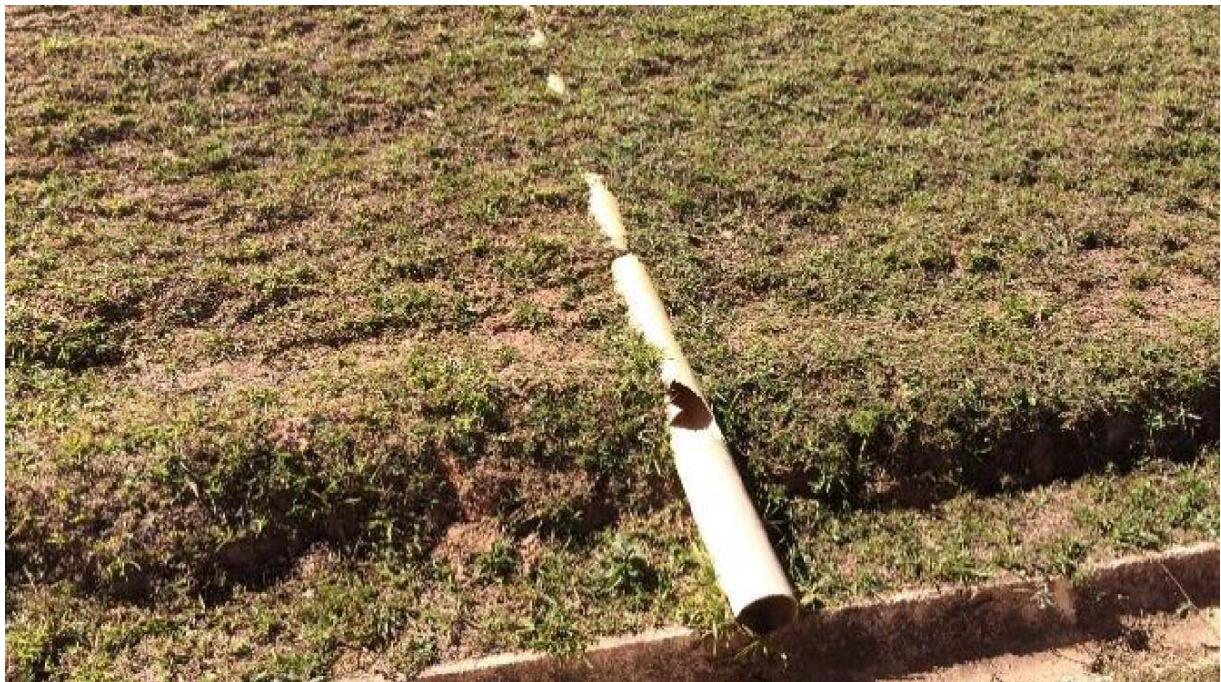
Figura 43: Tubo para saída de drenagem interna exposto e danificado na B I

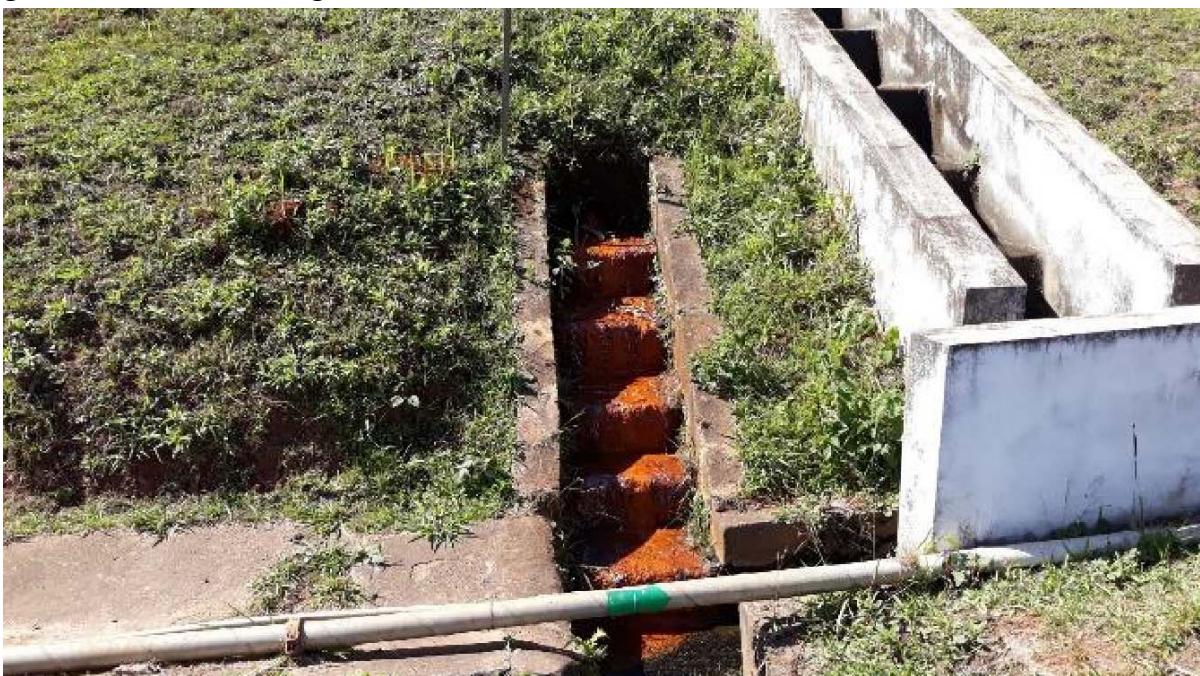
Figura 45: Saída de drenagem interna com colóide na B I

Na área da berma na El. 899, **começa a ser nítida a posição elevada no nível de água**. Isso porque são comuns nesta região a **ocorrência de urgências** e saída de água pelas tubulações da drenagem interna. Também foram encontrados canais trincados e solapados, além da presença de colóide férrico na saída da drenagem interna.(grifos nossos)

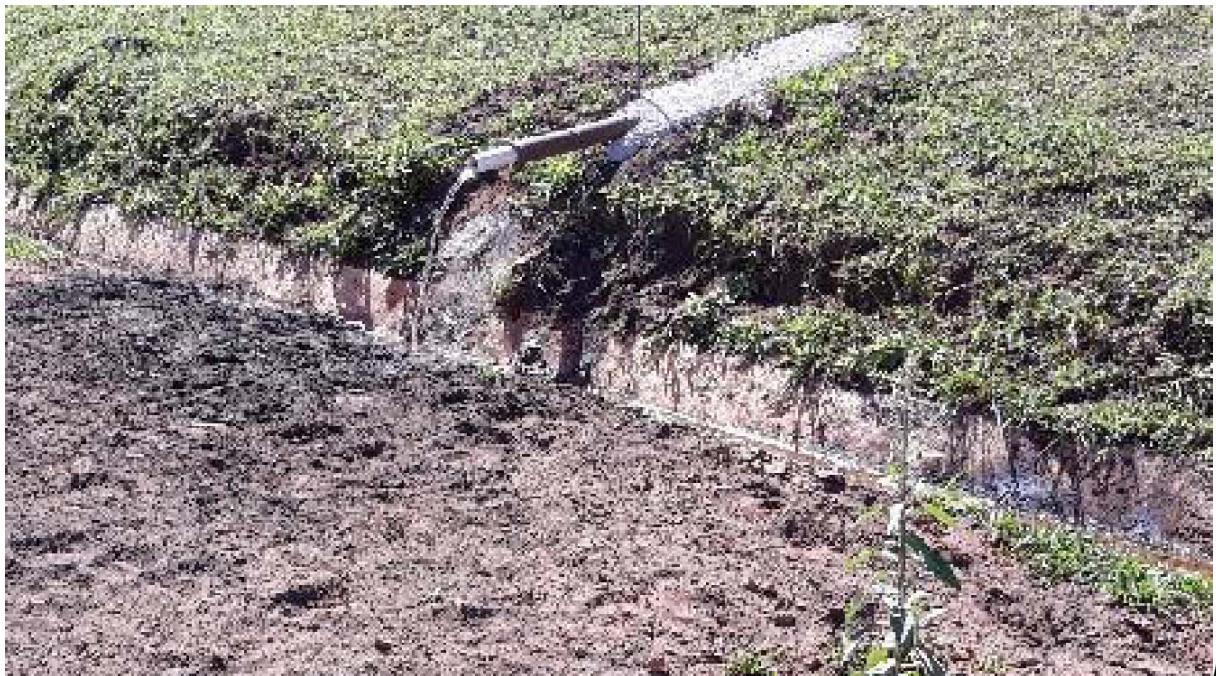
Figura 46: Um dos novos DHP instalados na B I sem a presença de sifão para evitar a entrada de ar

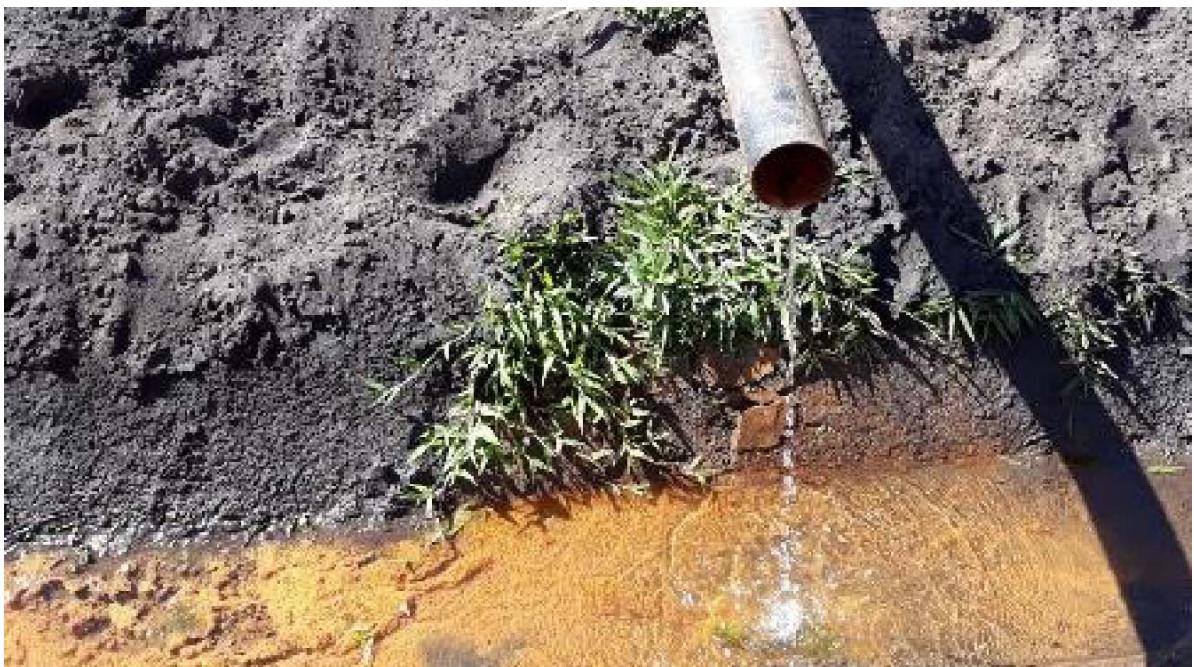
Figura 47: Saída de DHP com presença de colóide na B I

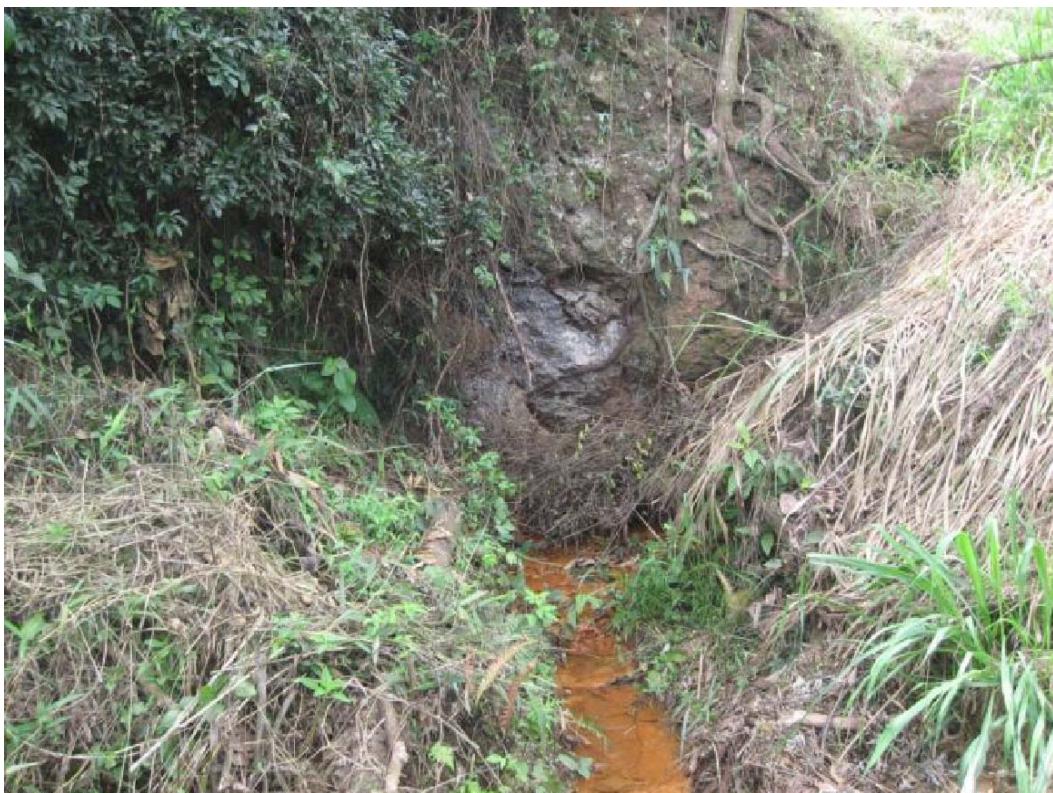
Figura 48: Detalhe de saída de água sob os blocos de canga, pé do dique inicial da B I

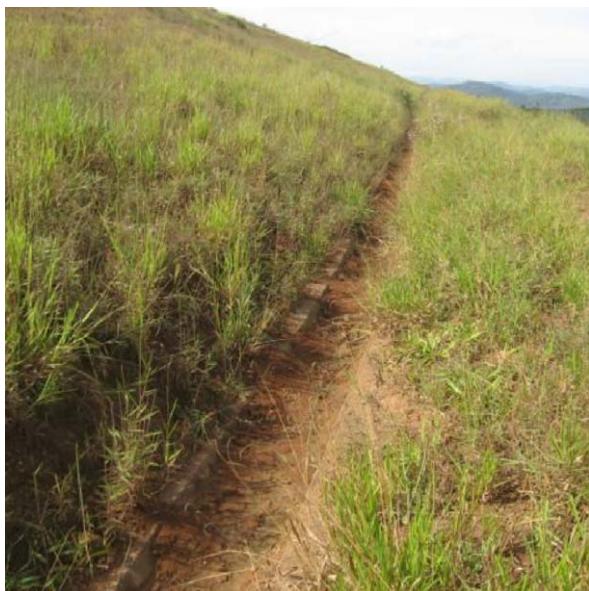
De acordo com RISR de 2015 da BI, elaborado por Pimenta de Ávila (pág. 13), foram identificadas, em diversos trechos, canaletas assoreadas (figura 50). Também identificado empoçamento de água em canaleta, conforme figura 51. As canaletas trincadas observadas na auditoria de 2014 foram reparadas.

Figura 50: Canaleta de drenagem assoreada em uma das bermas da BI

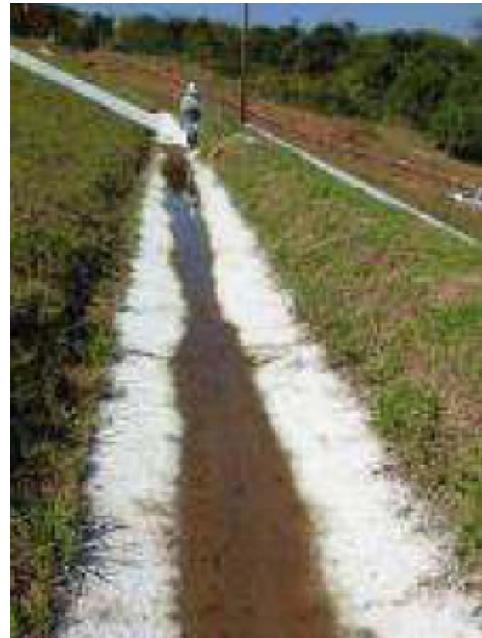
Figura 53: Trecho de canaleta de drenagem superficial da B I com acúmulo de água

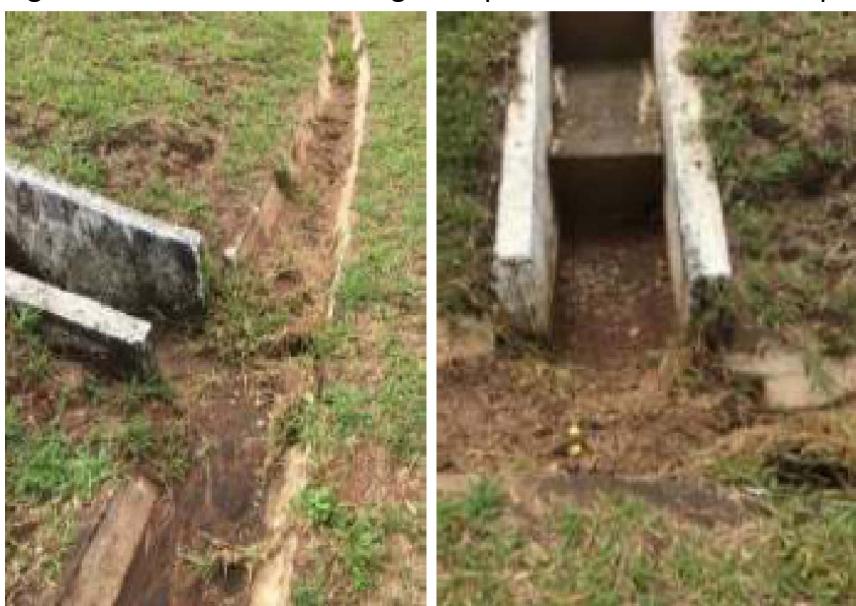
O RISR de março de 2018 da B I, elaborado também pela empresa Tractebel, aponta à pág. 17, que as canaletas do sistema de drenagem tiveram vários pontos corrigidos desde a última inspeção de auditoria, porém alguns pontos ainda apresentam empoçamento e danos no concreto (figura 54, figura 55 e figura 56). Foi observada uma descida obstruída por sedimentos e trechos de canaleta obstruídos por brita e vegetação.

Figura 54: Canaletas de drenagem superficial na B I obstruídas por sedimentos

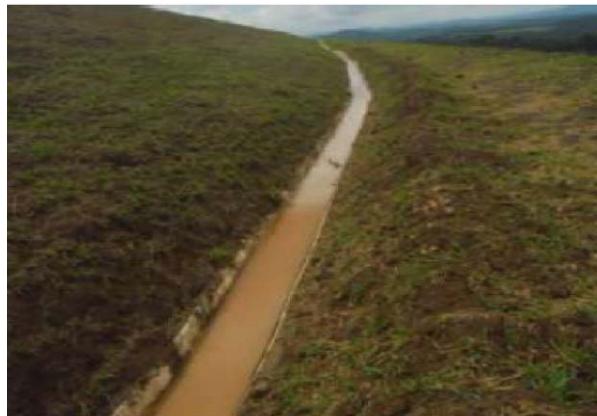
Figura 55: Canaleta de drenagem superficial na B I com empoçamento de água devido a deficiência na inclinação das mesmas

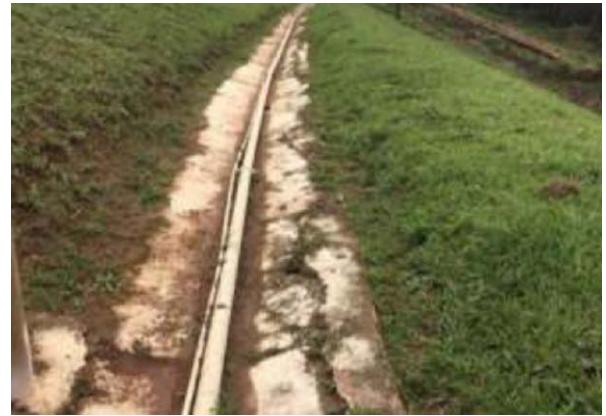
Figura 56: Canaleta de drenagem superficial na B I com danos no concreto

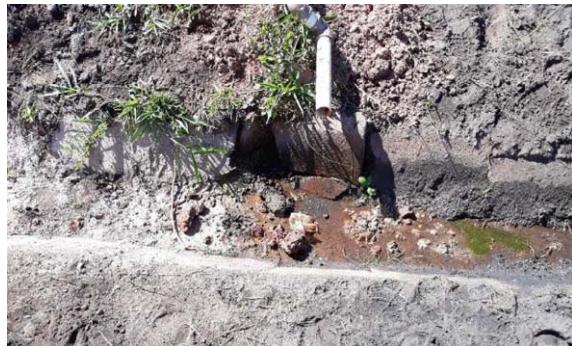
Figura 57: Dano estrutural em canaleta superficial da B I durante instalação de DHP

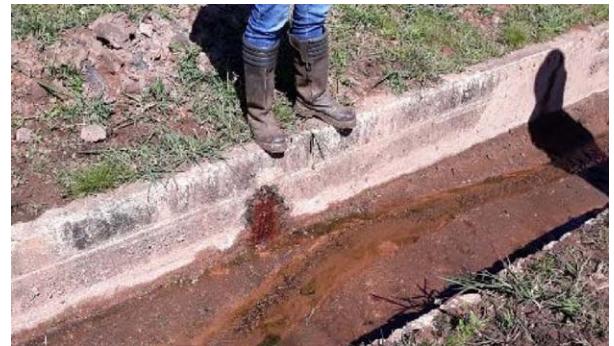
Figura 58: Surgência com colóide em canal de drenagem na B I

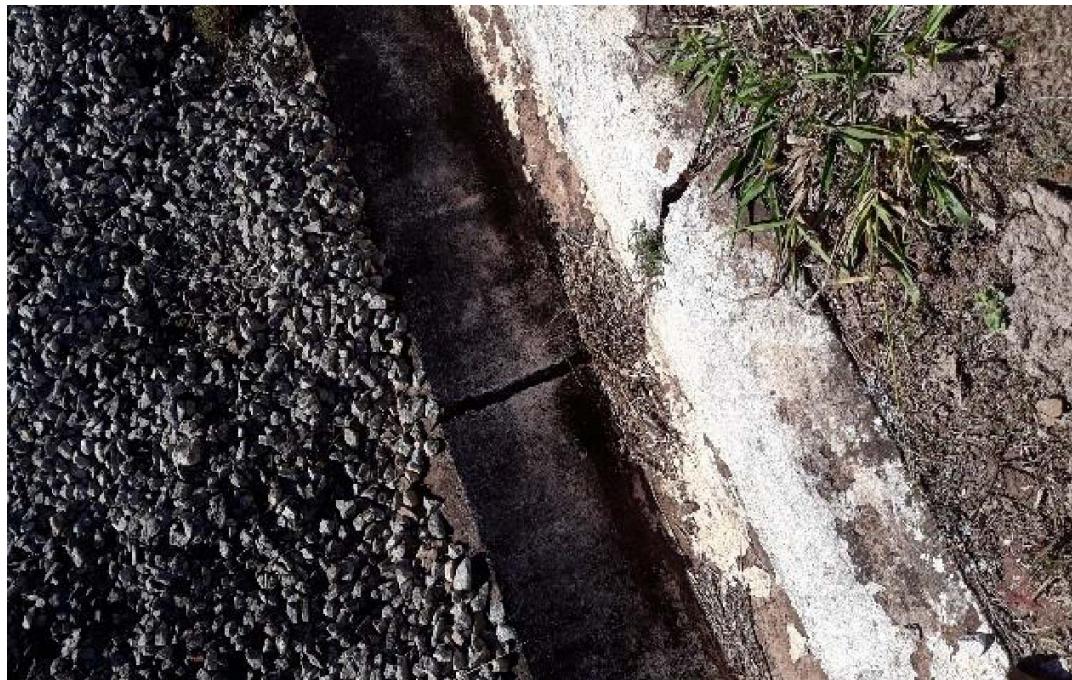
- PT 1 a PT 4: trincas persistentes encontradas nas canaletas da região do maciço próximo a ombreira esquerda. Nesta região as trincas são comuns nas bermas de El. 929,5, 922,5, 916,5 e 910m;
- PT 5: pequeno foco erosivo na El. 922,5;
- PT 6: canal trincado na El. 905m.

Figura 59: Trinca em canaleta superficial junto à ombreira esquerda da B I

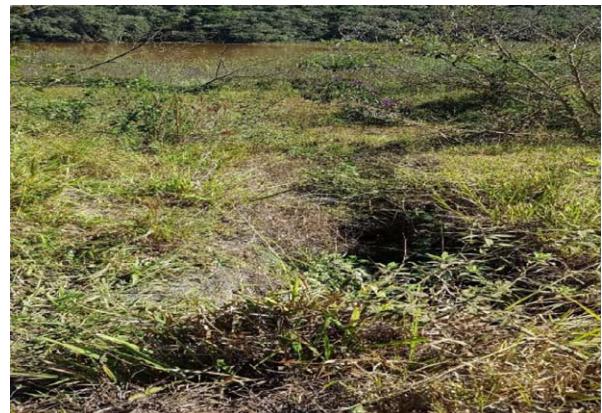
Figura 67: Bacia de dissipação para a Barragem VI totalmente coberta de vegetação

Também em relação ao sistema extravasor nota-se a conservação precária das estruturas. A galeria de fundo estava muito assoreada e apresentava pontos de infiltração no teto. A laje de saída do sistema extravasor estava assoreada e com erosão a jusante. Por fim, a bacia de dissipação da B I para a B VI estava tomada pela vegetação.

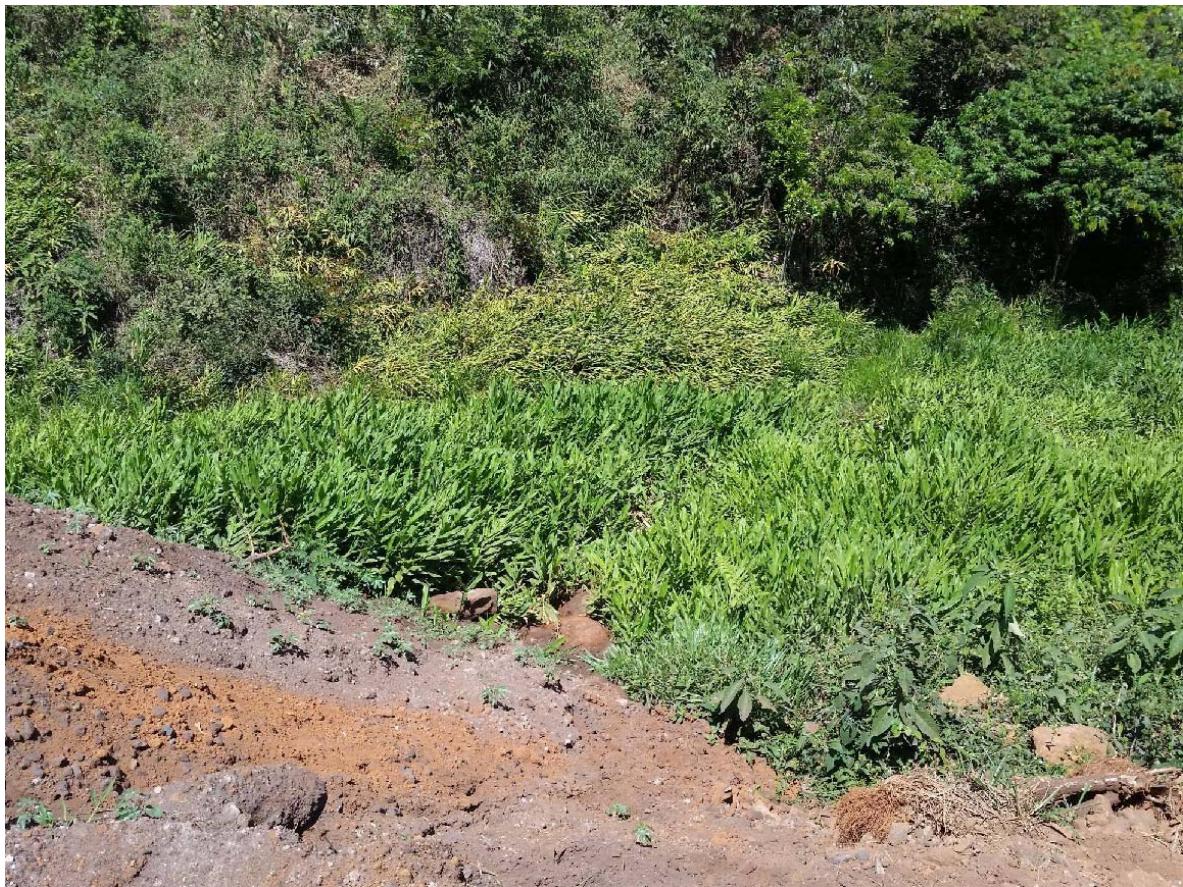
Figura 92: Vegetação alta no pé do talude

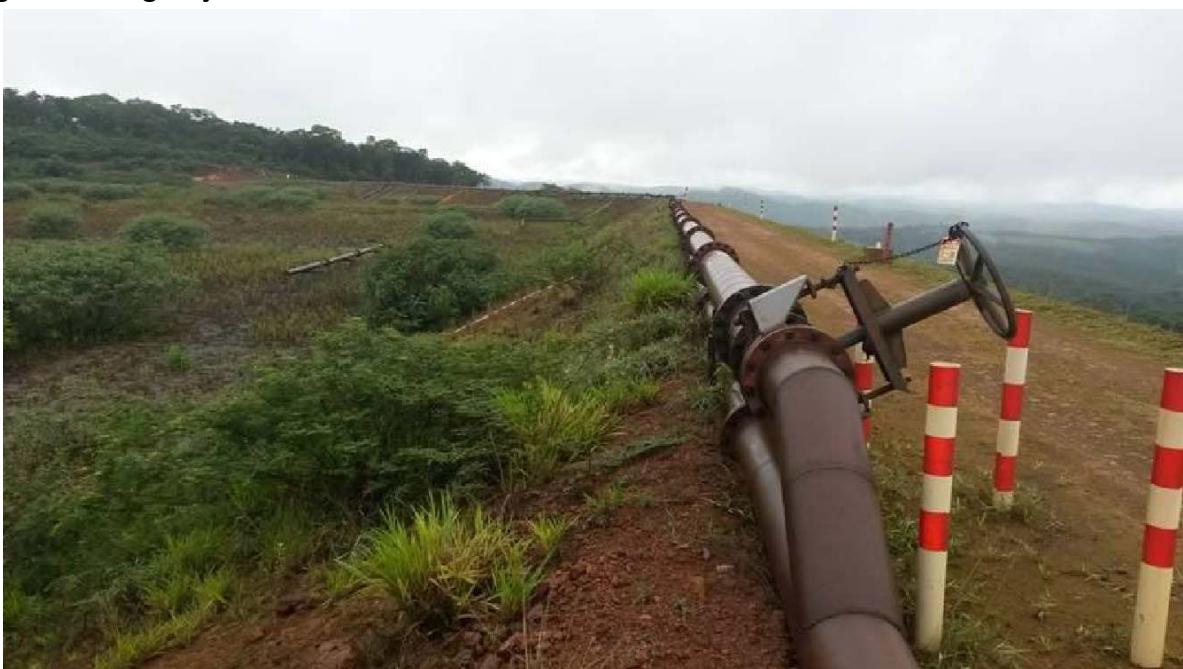
Figura 93: Vegetação arbustiva no talude de montante e dentro do reservatório

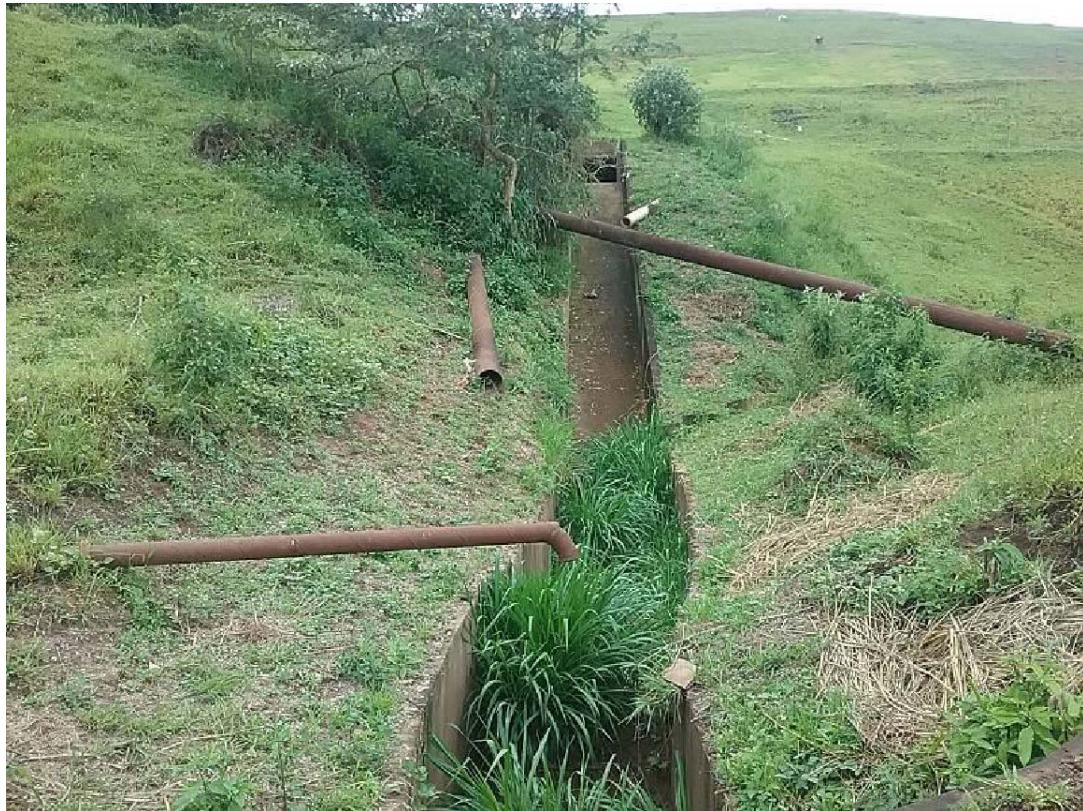
Figura 94: Obstrução de canaleta por vegetação

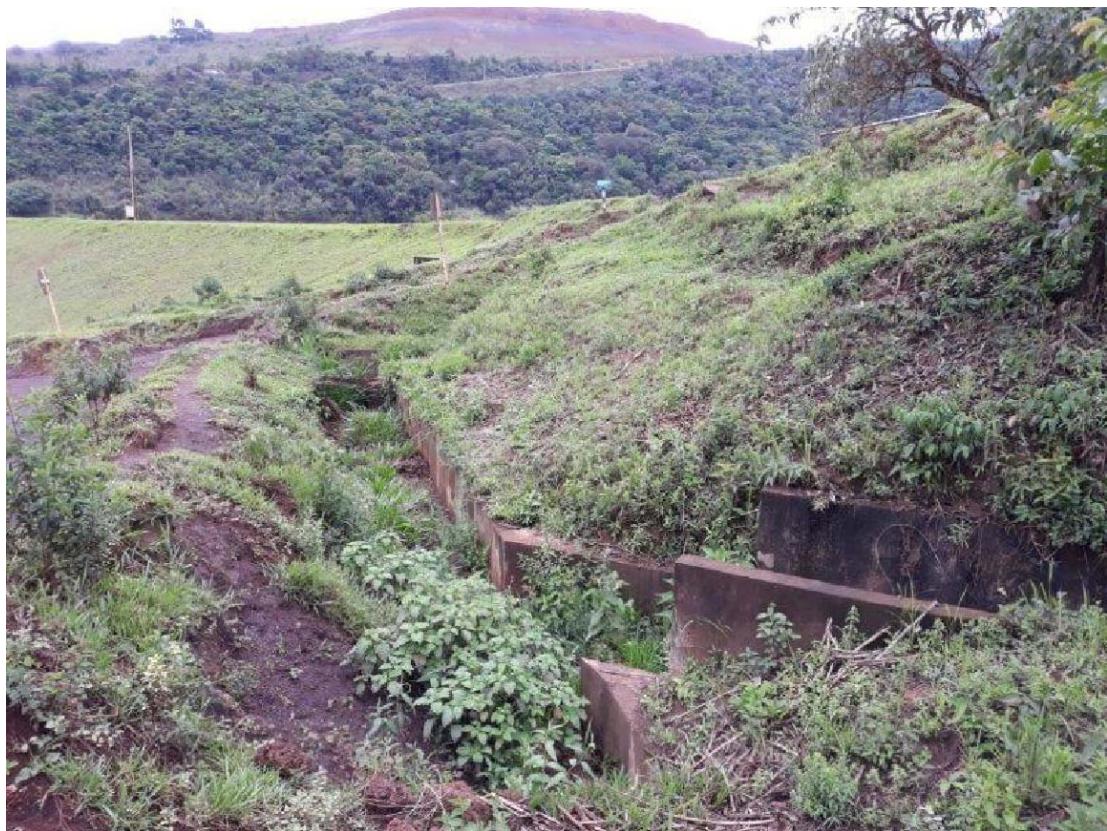
Figura 95: Vegetação arbustiva no talude do barramento e dentro das canaletas de drenagem

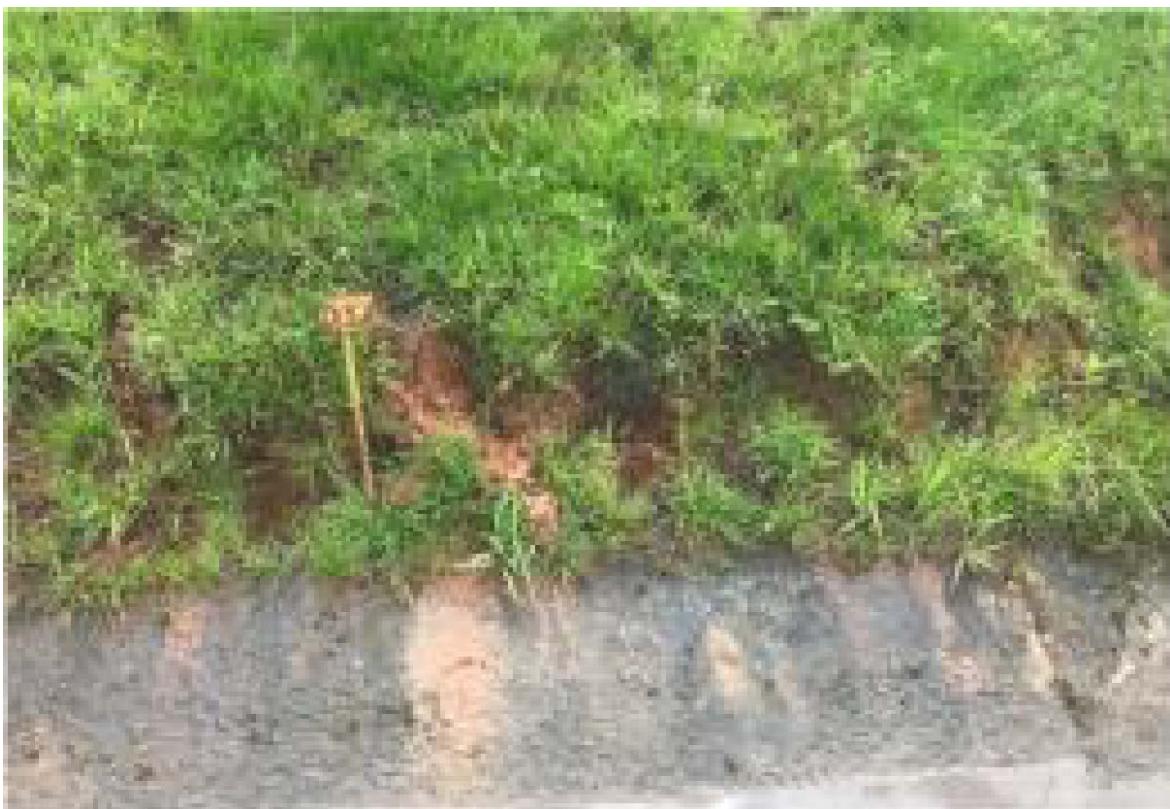
Figura 96: Surgência no talude principal com carreamento de material

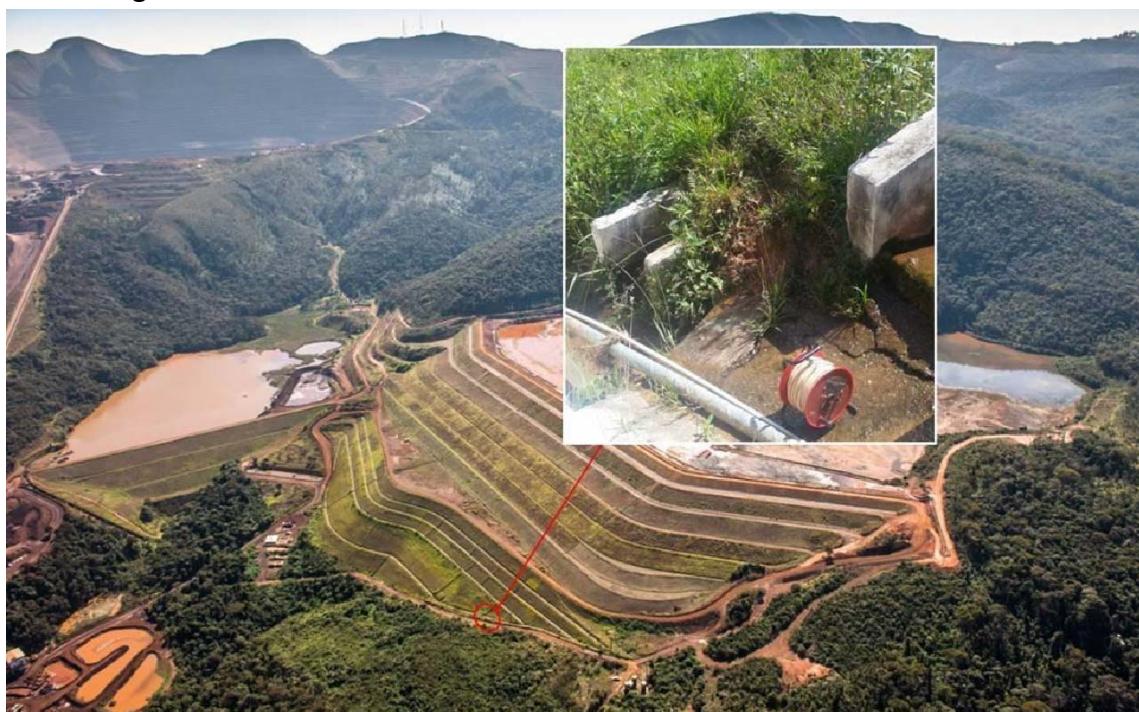
Figura 97: Surgência no talude do barramento

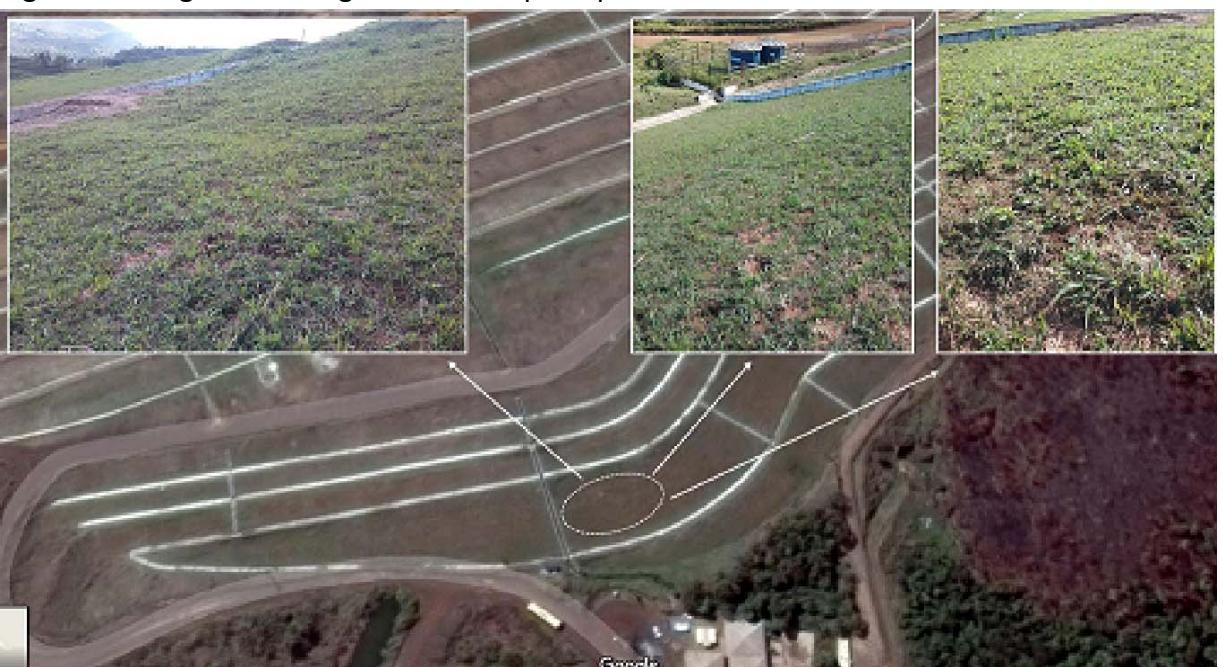
Figura 99: Surgências de água no talude principal

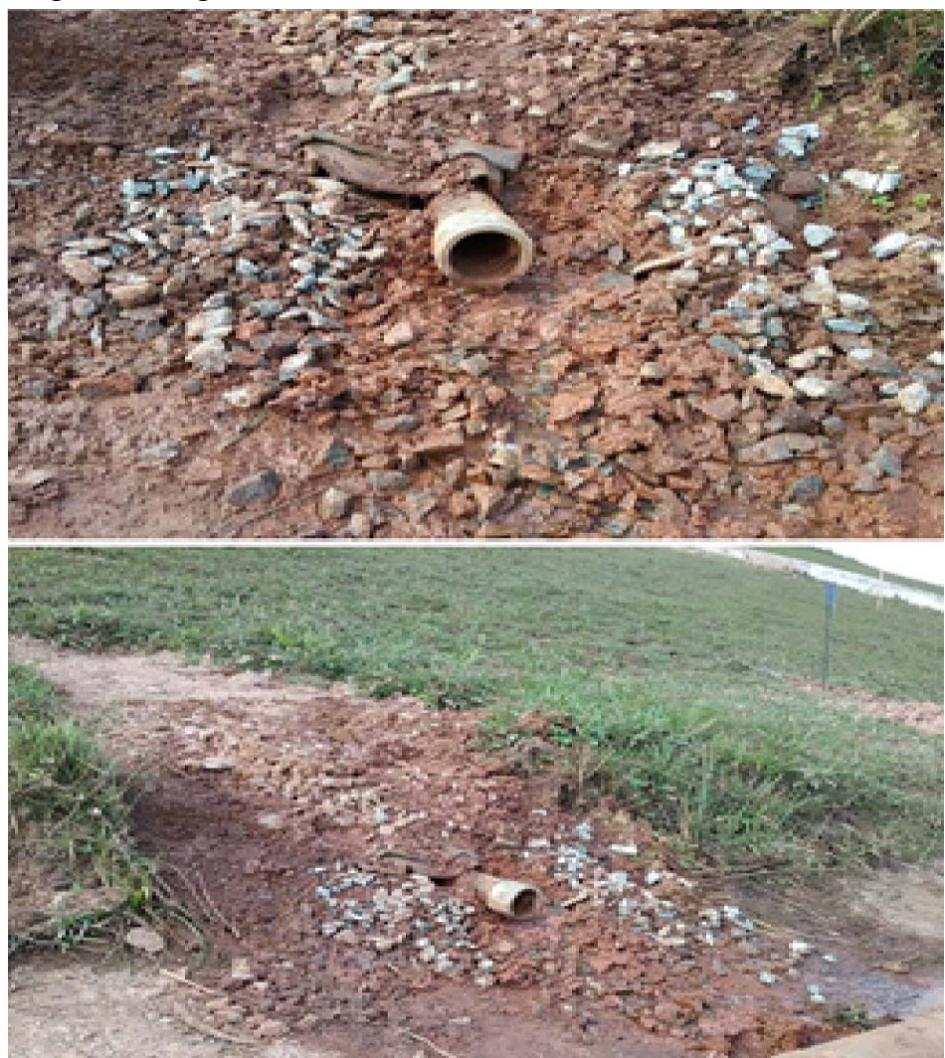
Figura 100: Surgência de água no entorno da saída de Dreno Horizontal Profundo

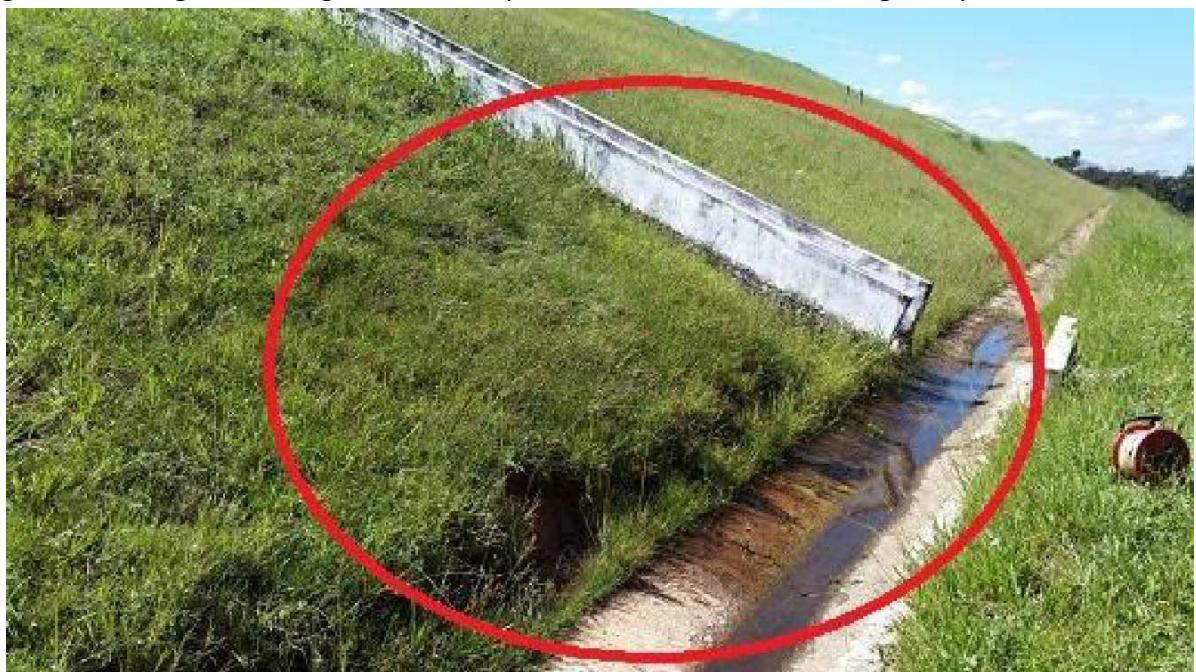
Figura 102: Surgência de água no talude próximo à canaleta de drenagem, que está assoreada

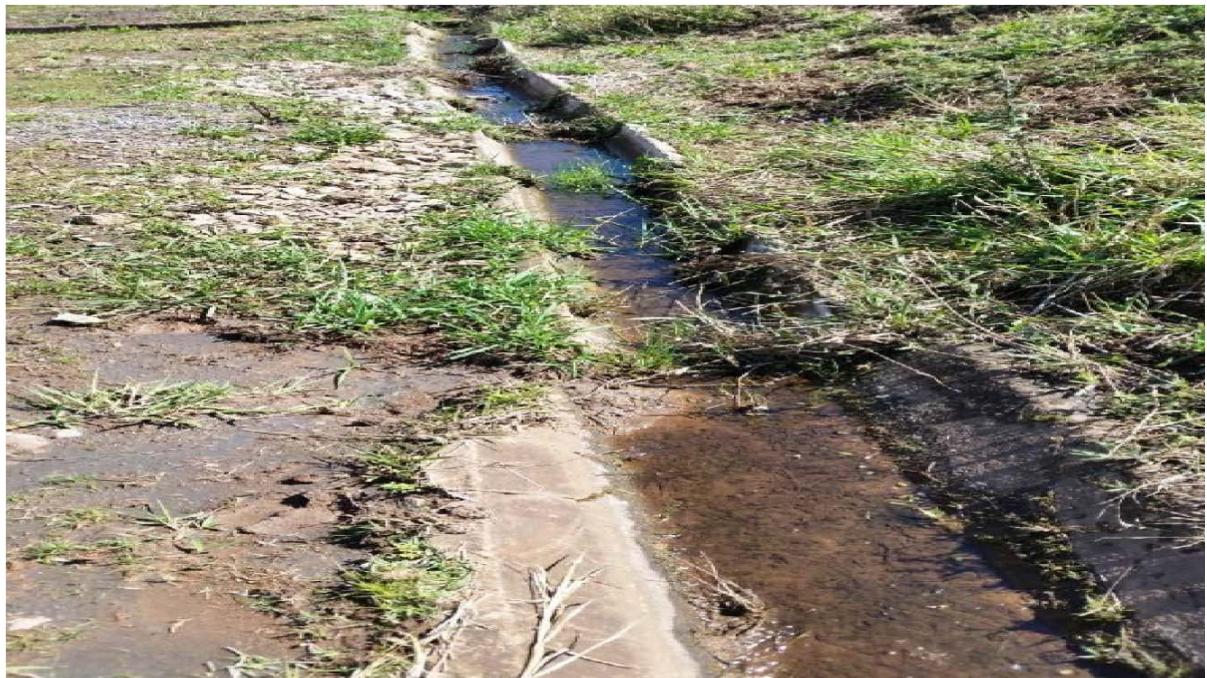
Figura 103: Canaleta assoreada e danificada pela ação de gado

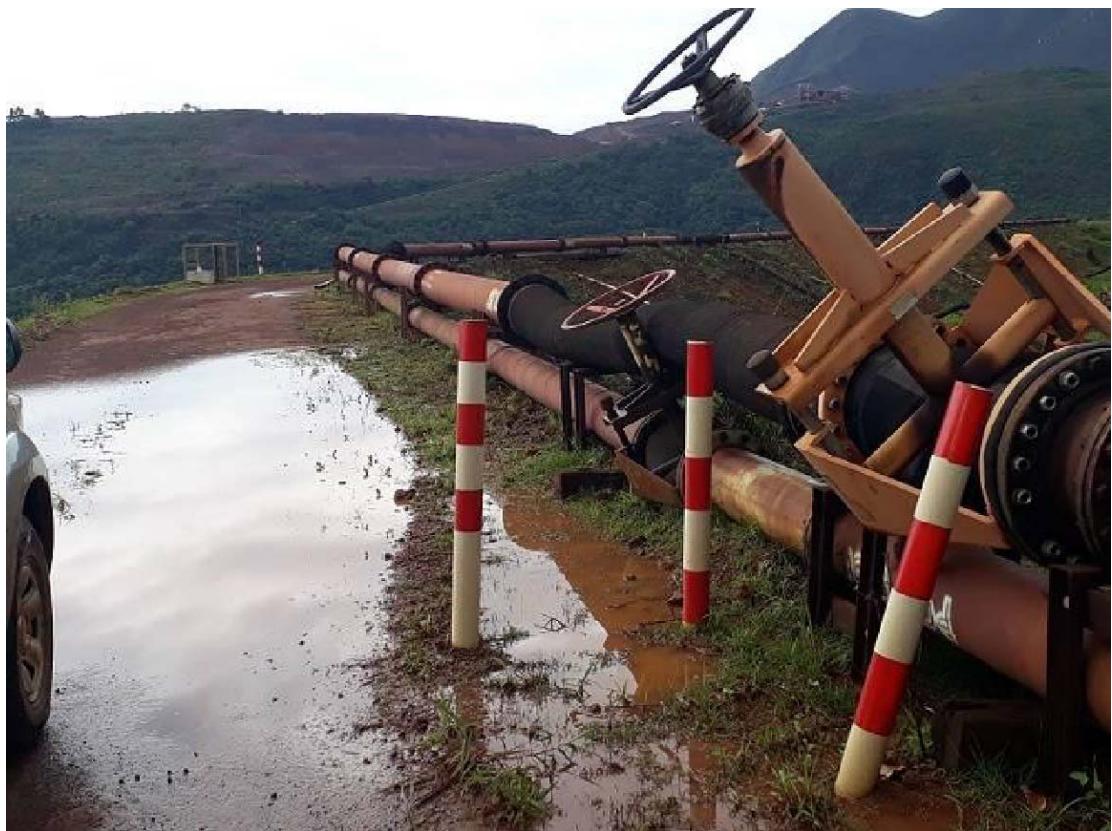
Figura 107: Drenagem superficial da barragem obstruída com acúmulo de água na crista do barramento

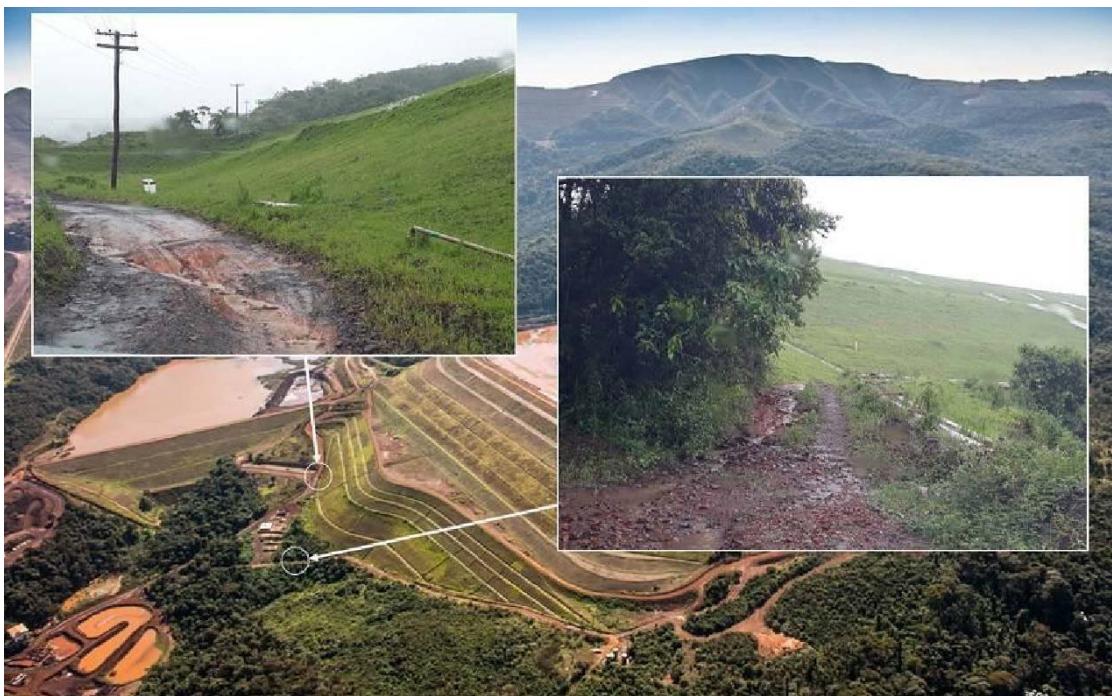
Figura 108: Drenagem superficial inadequada causando acúmulo de água no pé do barramento e formação de erosão

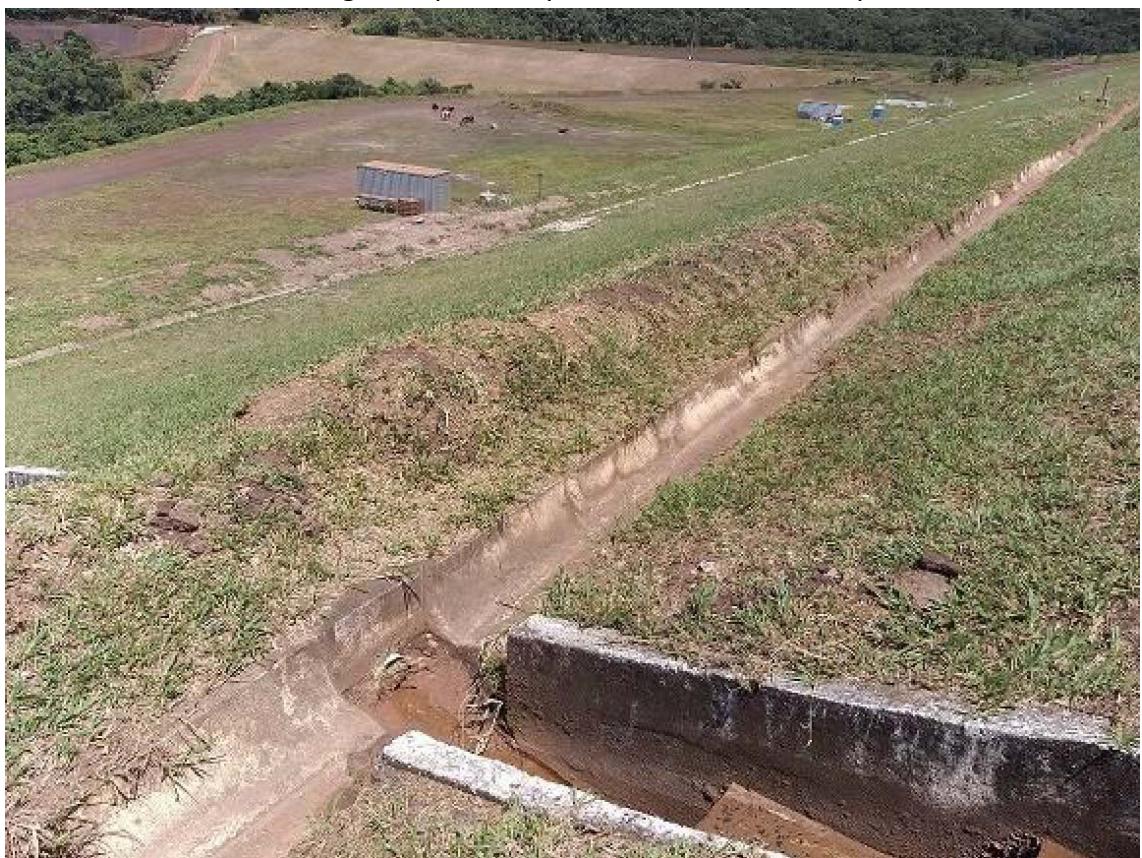
Figura 110: Canaleta de drenagem superficial parcialmente obstruída por lama
