Ministério da Economia
Secretaria Especial de Previdência e Trabalho
Secretaria do Trabalho / Subsecretaria de Inspeção do Trabalho
Superintendência Regional do Trabalho em Minas Gerais
SEGUR - Seção de Segurança e Saúde do Trabalhador

Relatório de Análise de Acidente de Trabalho

Rompimento da barragem B I da Vale S.A. em Brumadinho/MG
em 25/01/2019

Setembro de 2019

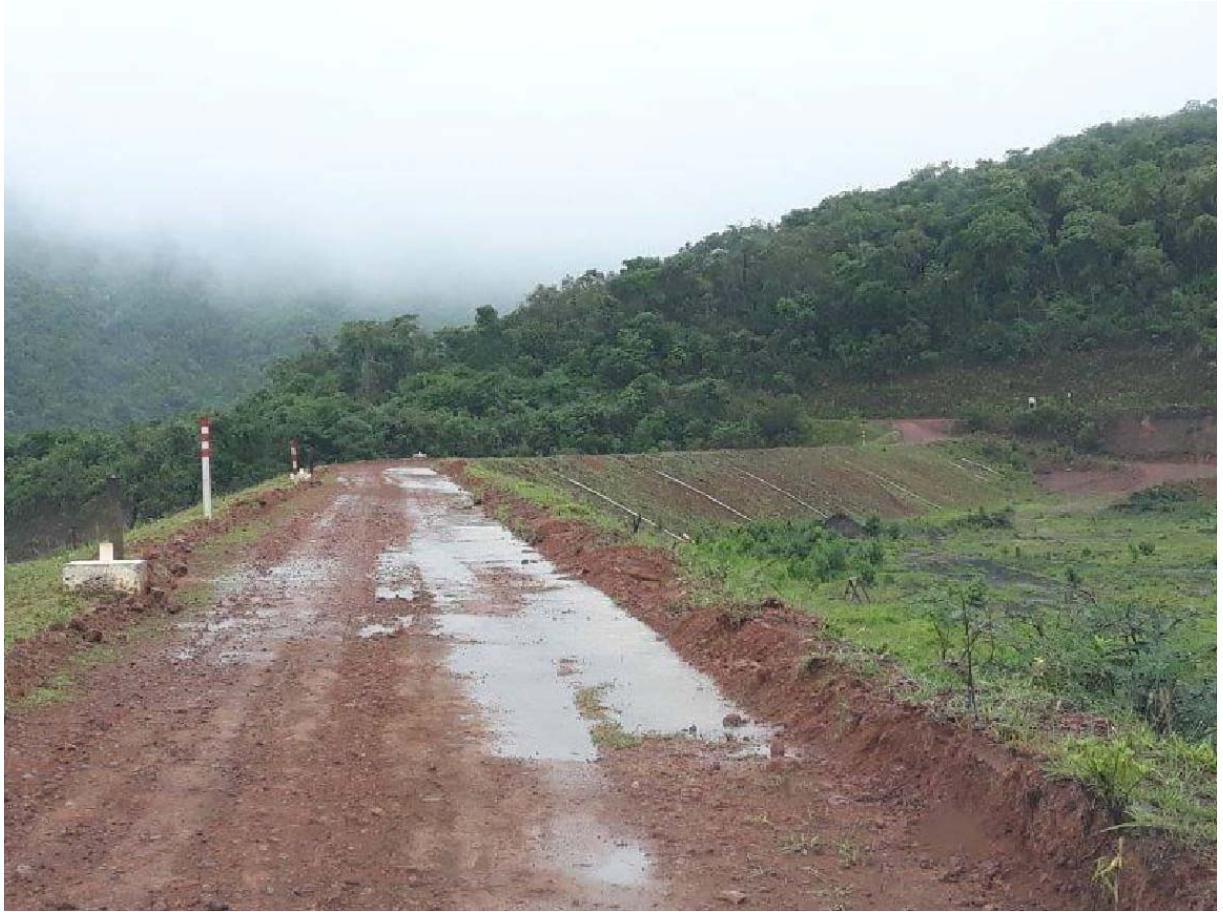
Figura 113: Drenagem superficial inadequada com formação de poças na crista do barramento

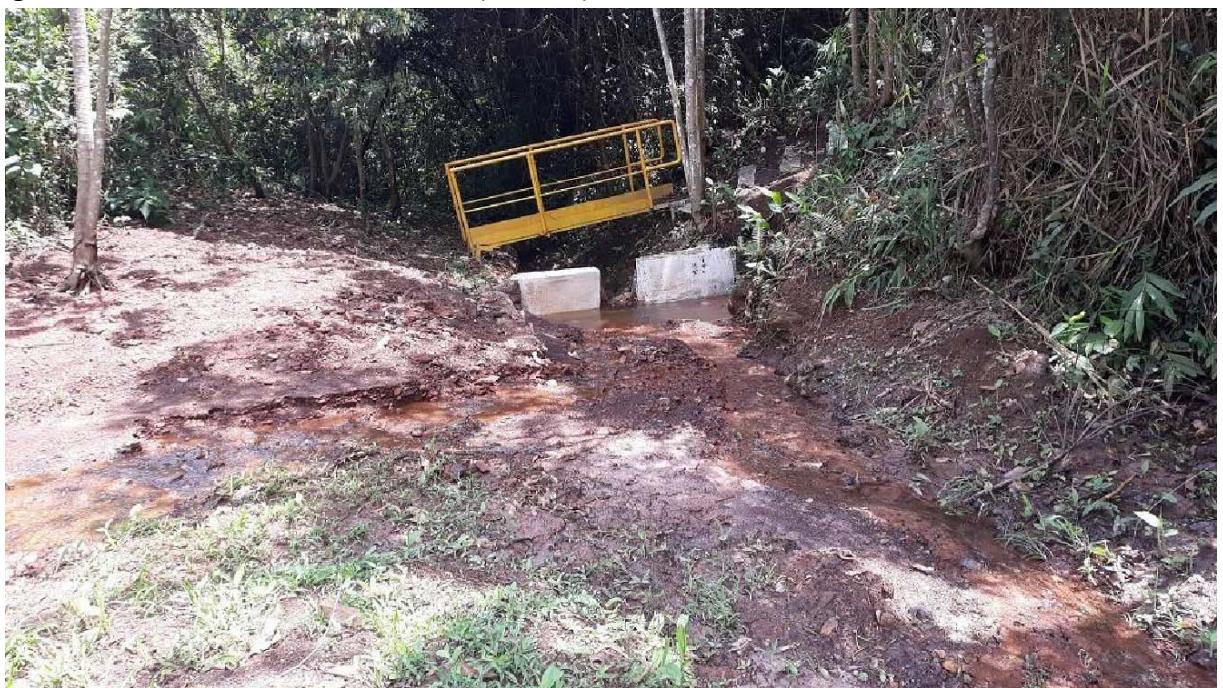
Figura 114: Carreamento de material (colóide) na saída do dreno

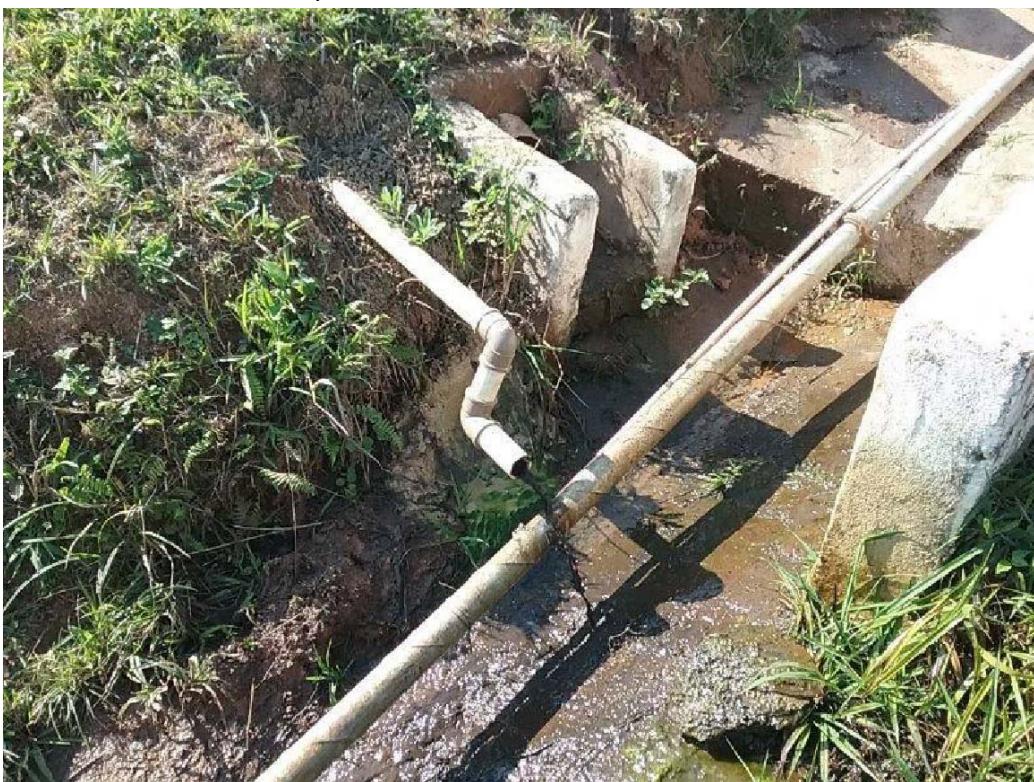
Figura 115: Saída de sedimento pelo DHP

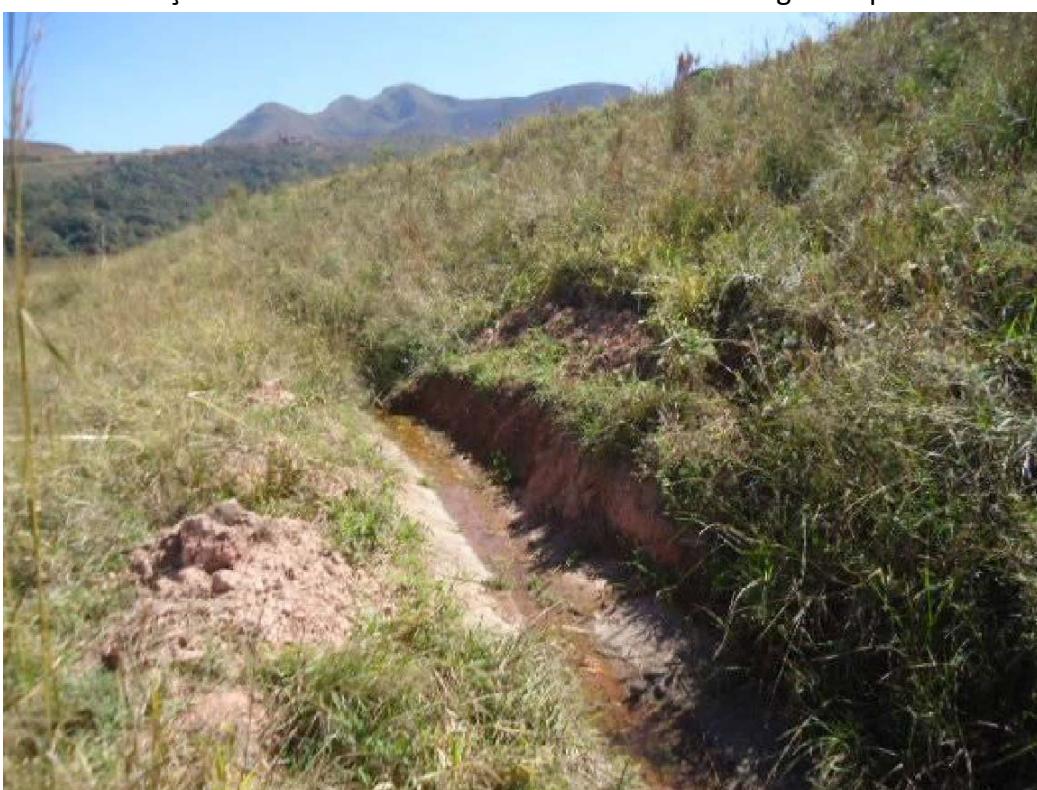
Figura 116: Deformação no talude acima de uma canaleta de drenagem superficial

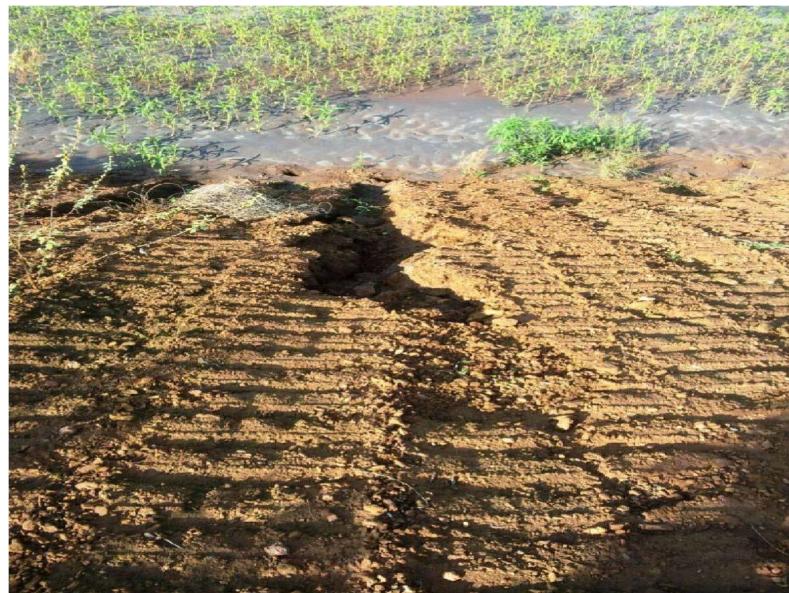
Figura 117: Erosão (ravina) no talude do barramento

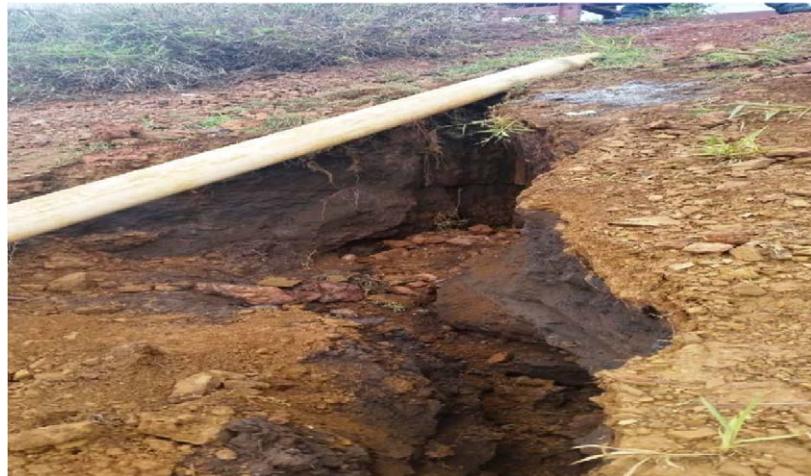
Figura 118: Erosão causada por vazamento de água da tubulação de drenagem que foi danificada por gado

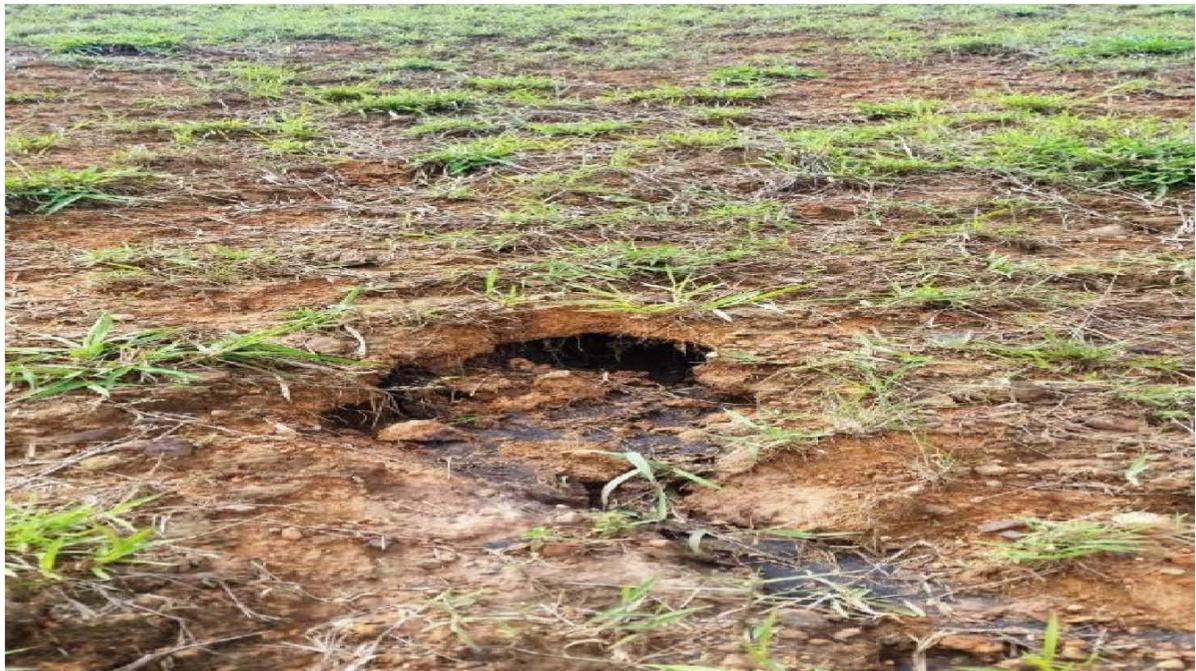
Figura 120: Erosão (ravina) no talude

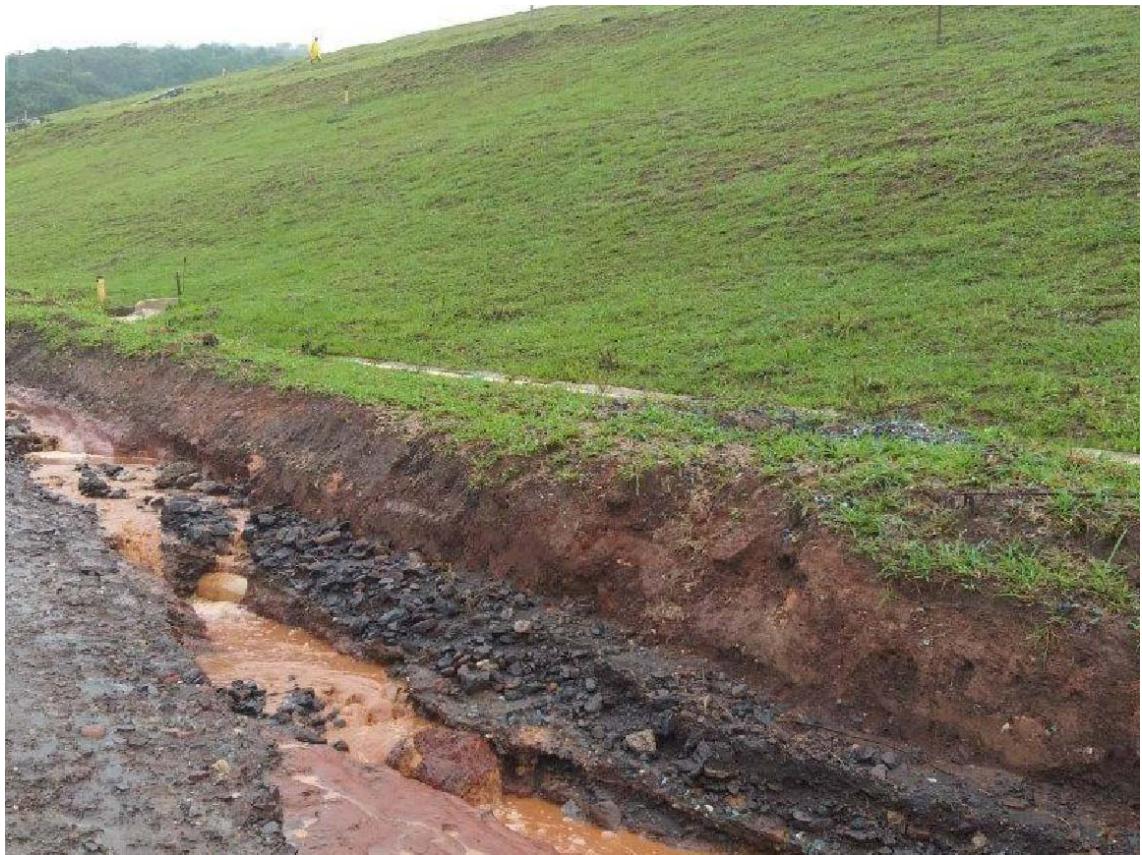
Figura 122: Erosão no pé da barragem devido a drenagem inadequada

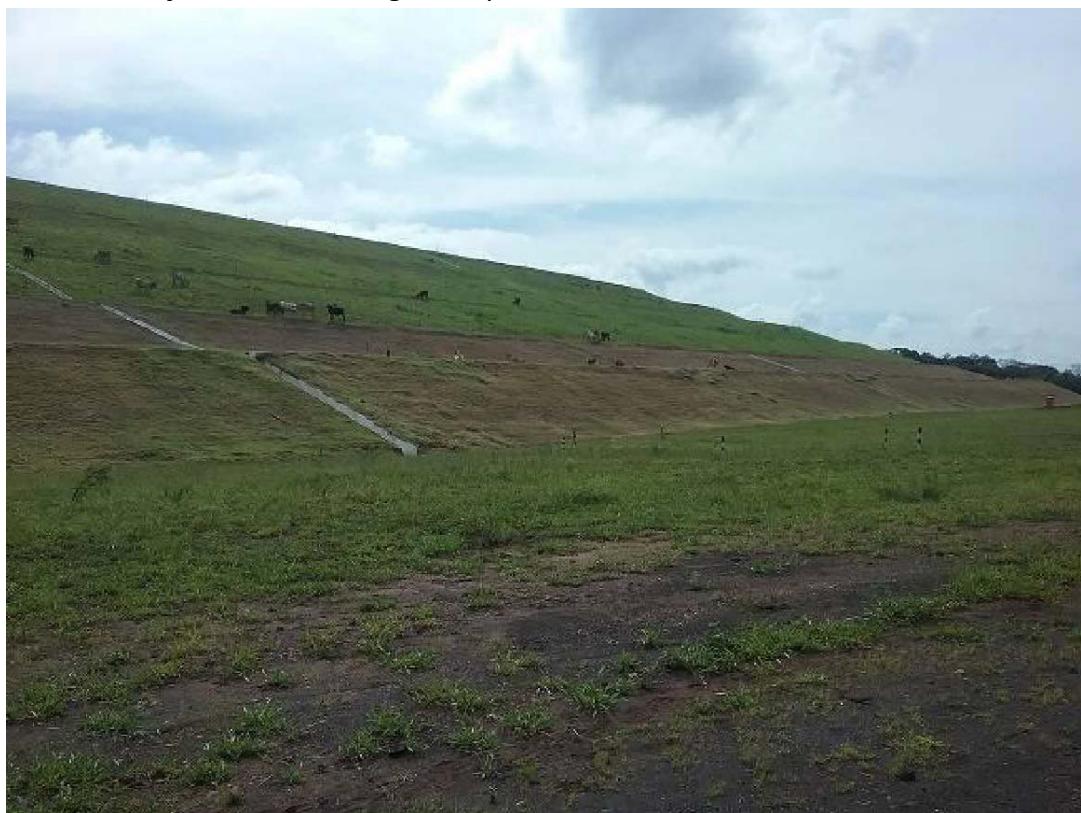
Figura 124: Presença de animais de grande porte no talude do barramento

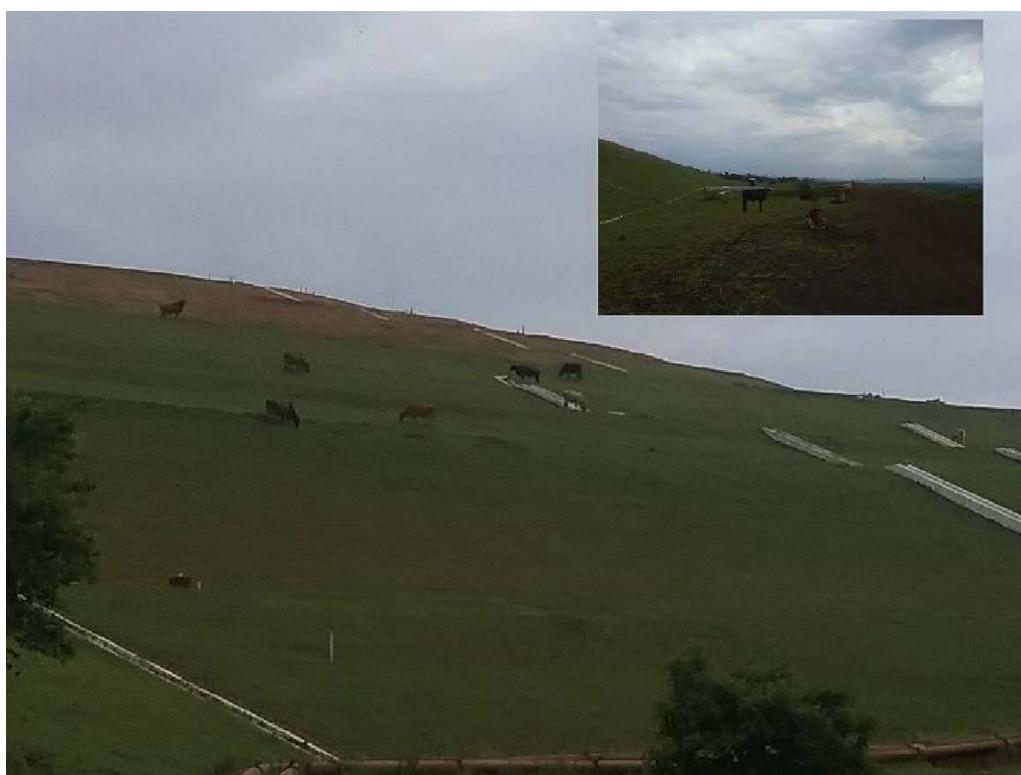
Figura 125: Gado no talude do barramento

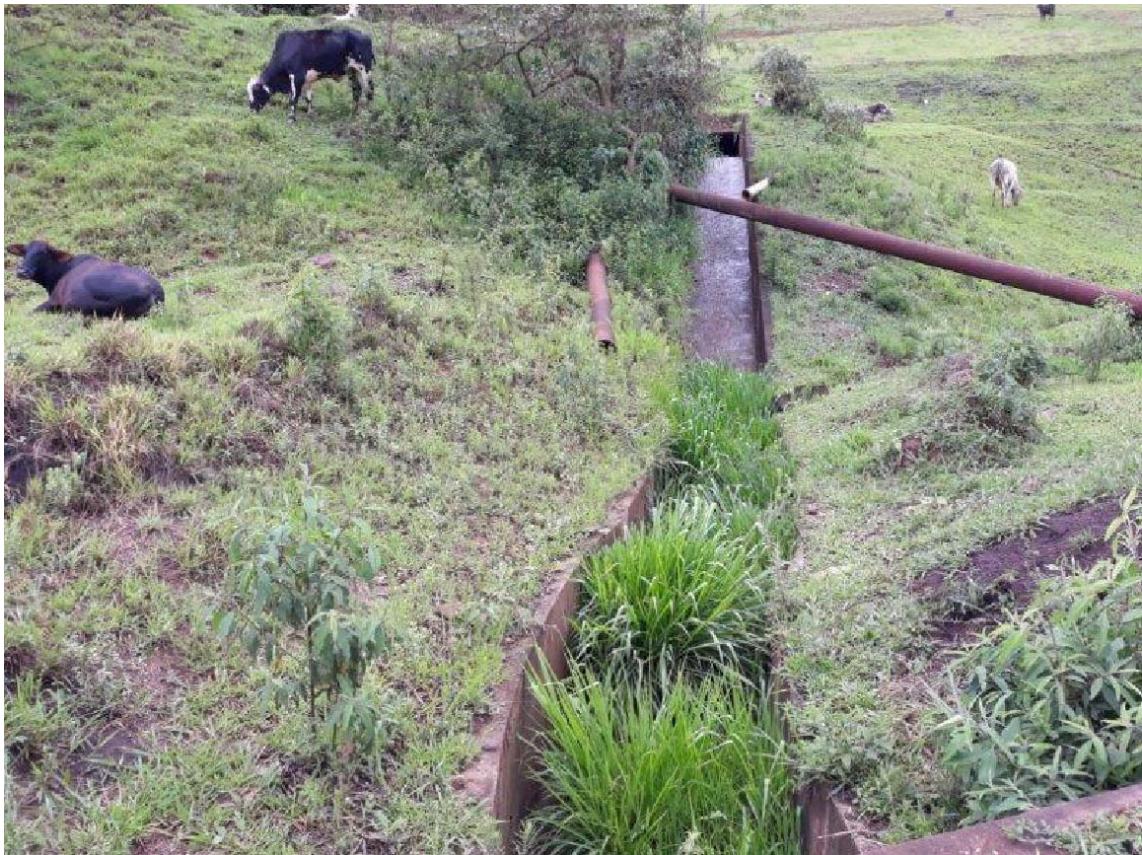
Figura 127: Canal de drenagem superficial parcialmente obstruído pela vegetação e presença de gado no talude

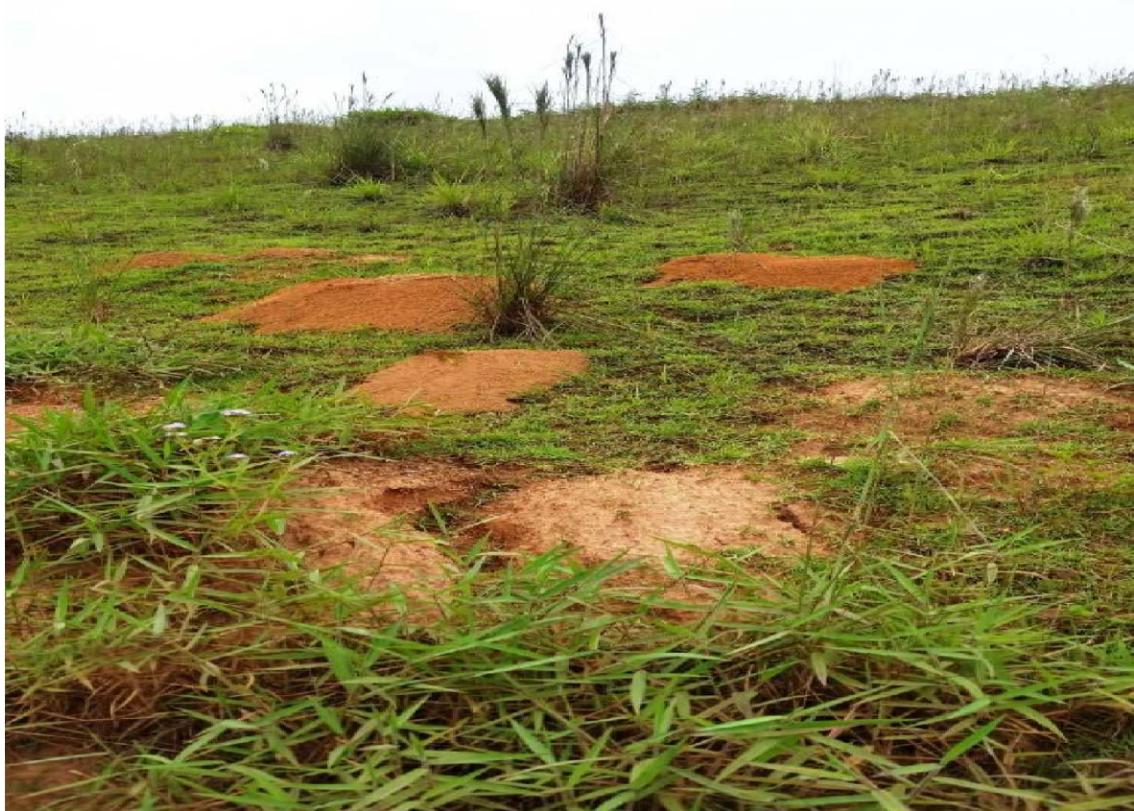
Figura 128: Formigueiros e cupinzeiros no barramento

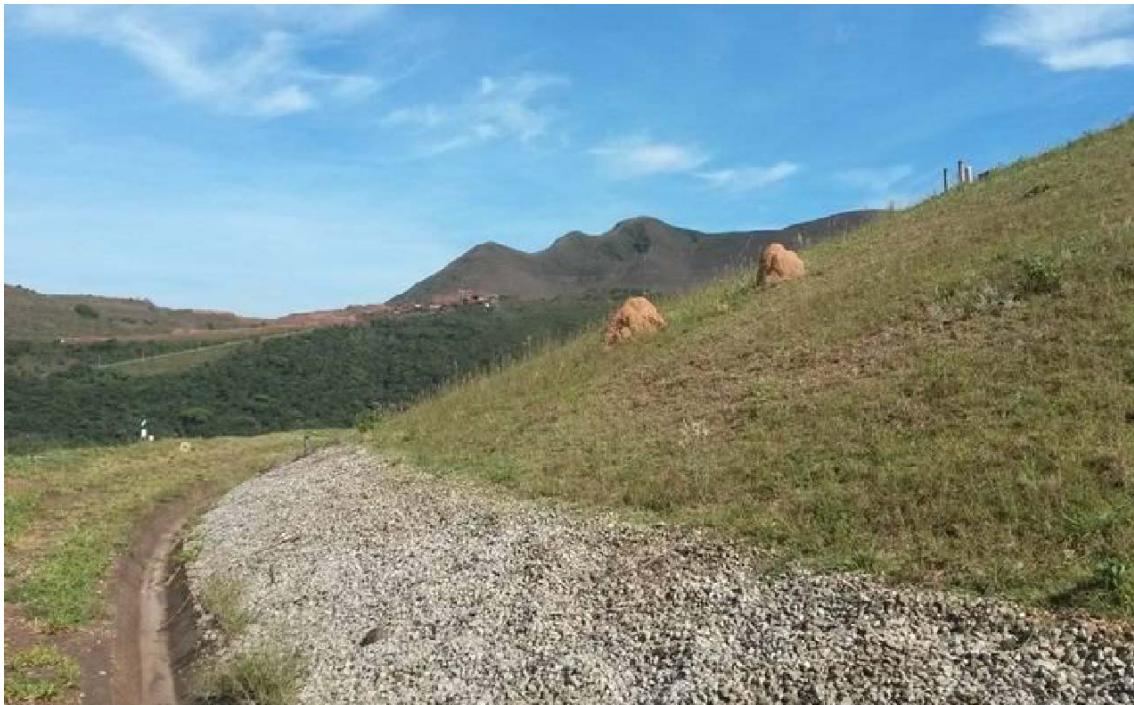
Figura 129: Formação de cupinzeiros no barramento

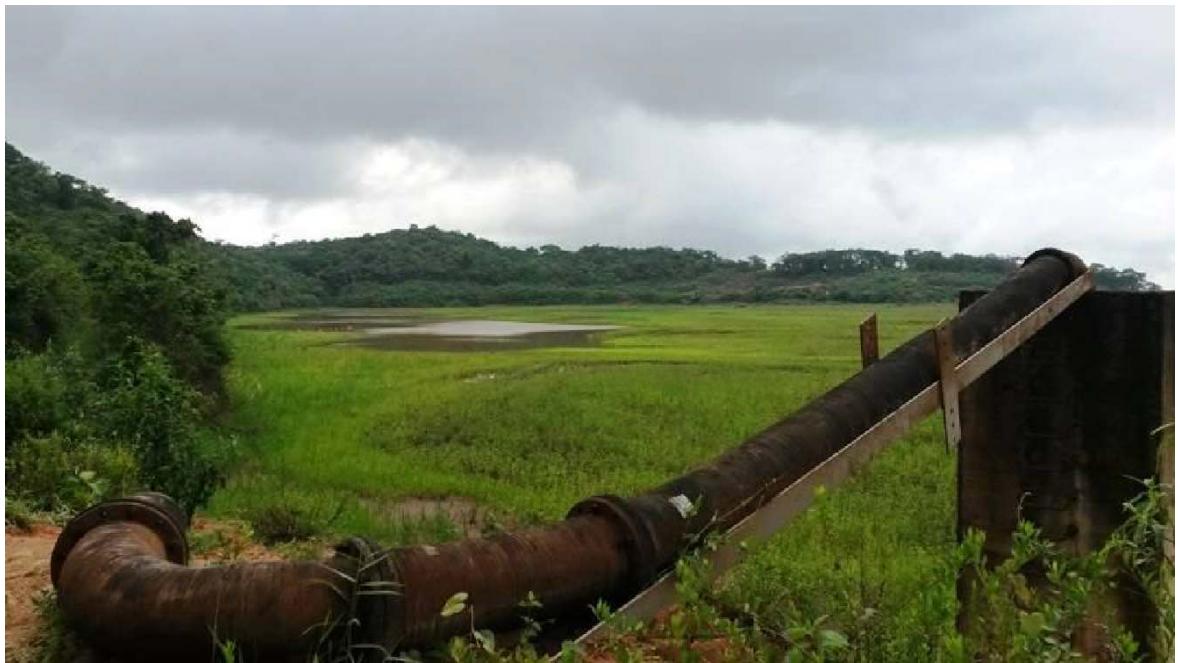
Figura 130: Bombeamento não funcionando com formação de lago no reservatório

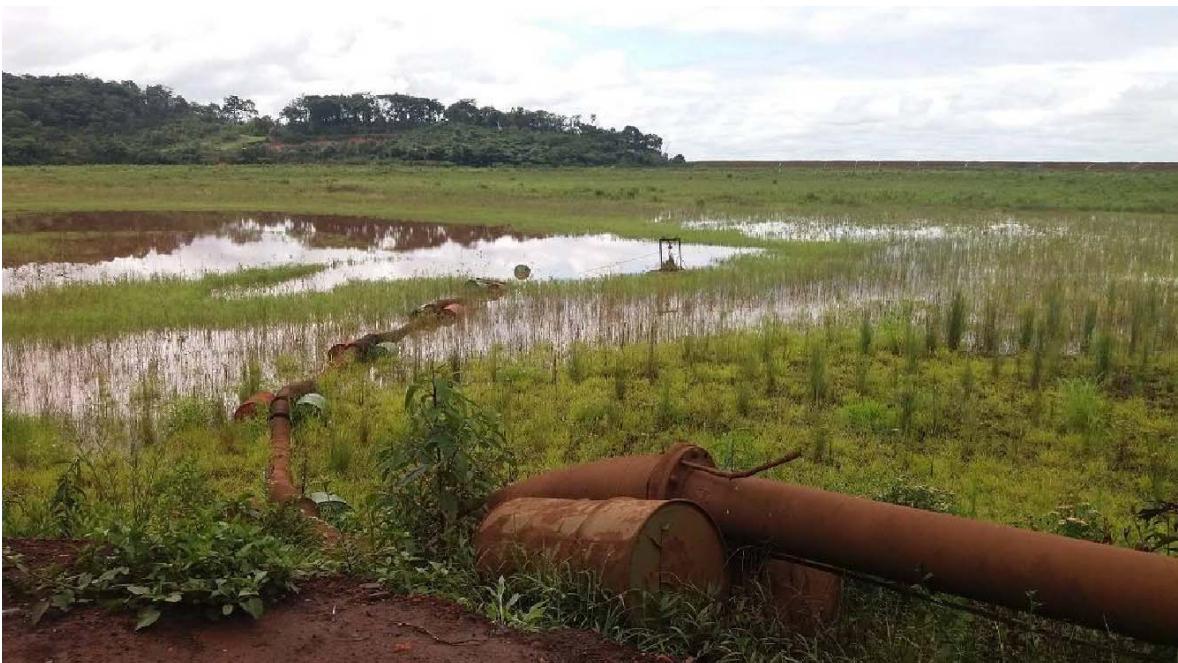
Figura 131: Bomba de água inoperante com formação de lago no reservatório da barragem

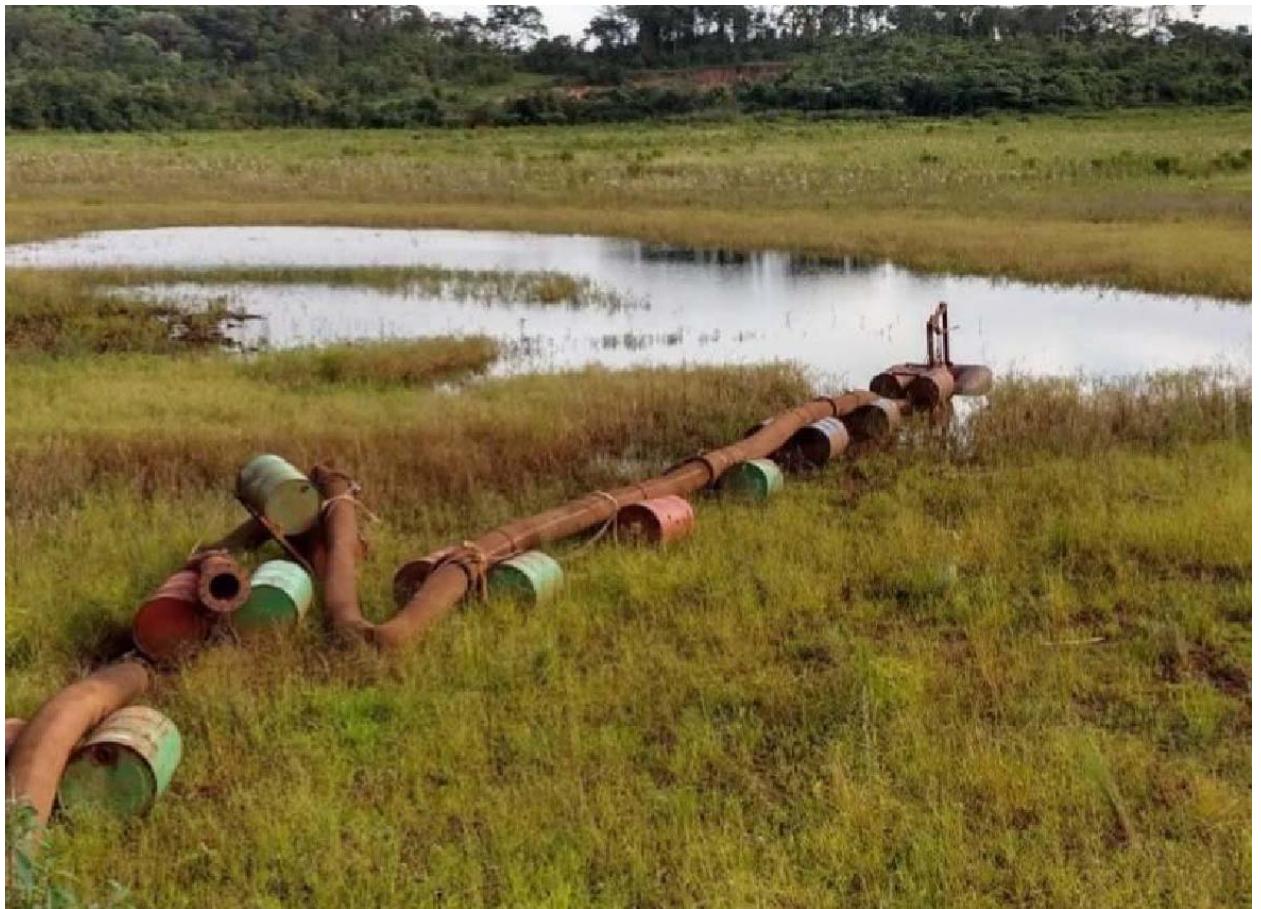
Figura 132: Bomba de água inoperante com formação de lago no reservatório da barragem

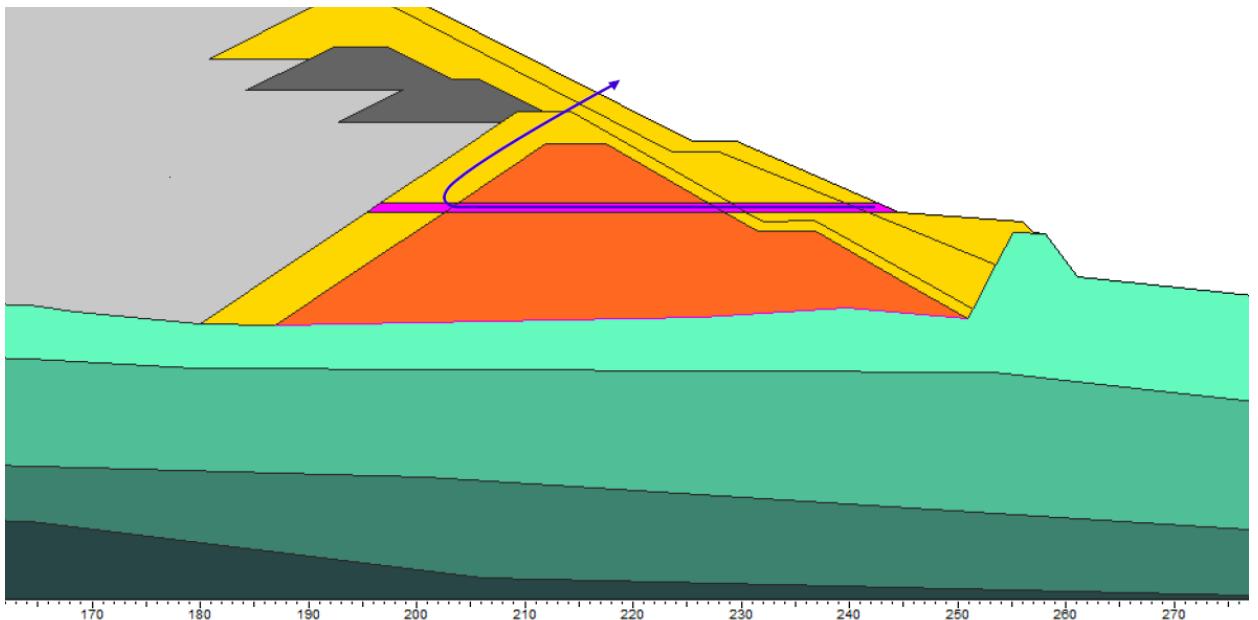
Figura 148: Em rosa, posição de instalação dos DHP. Em azul, possível caminho da água de perfuração após encontrar a camada de enrocamento (em amarelo) a montante do dique inicial
