Ministério da Economia
Secretaria Especial de Previdência e Trabalho
Secretaria do Trabalho / Subsecretaria de Inspeção do Trabalho
Superintendência Regional do Trabalho em Minas Gerais
SEGUR - Seção de Segurança e Saúde do Trabalhador

Relatório de Análise de Acidente de Trabalho

Rompimento da barragem B I da Vale S.A. em Brumadinho/MG
em 25/01/2019

Setembro de 2019

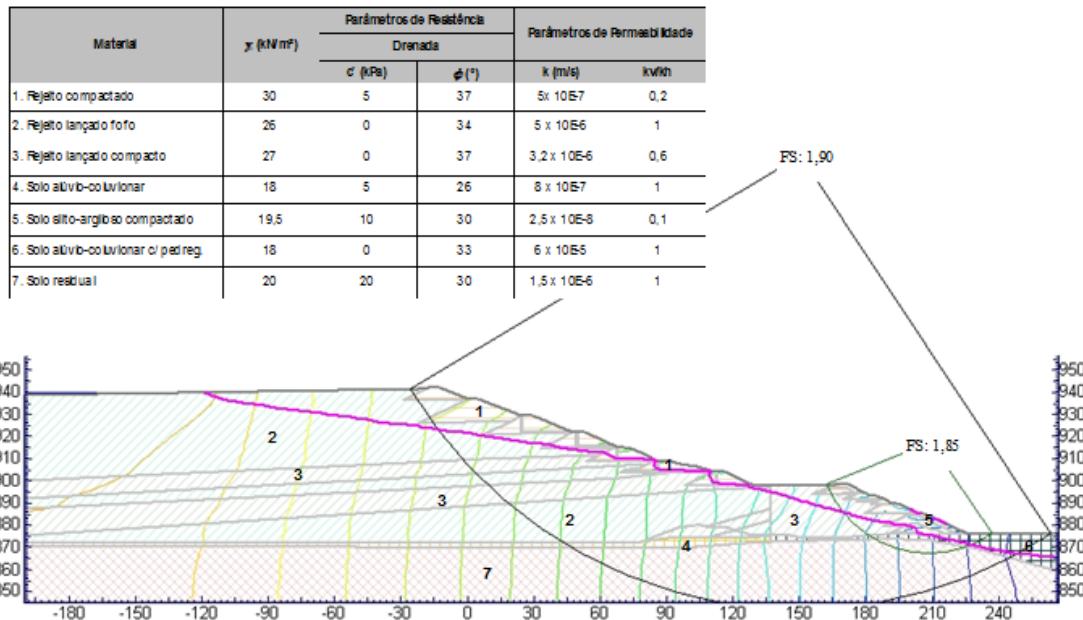
Figura 8: Análise de estabilidade da B I, seção 2, condição drenada, com superfície de ruptura passando pela fundação

Em 16/11/2017, a empresa Potamos apresentou no PIESEM (Painel Independente de Especialistas para Segurança e Gerenciamento de Riscos de Estruturas Geotécnicas) uma revisão de estabilidade e liquefação¹⁶. Na página 31 deste Painel é apresentada uma análise de estabilidade de 2006, para condição drenada, elaborada pela Geoconsultoria, cuja superfície de ruptura passava pela fundação, conforme figura 8.

Obs: Seção 2 - Situação futura - cota 942
Considerações: resistência drenada; praia de 100,0 m.

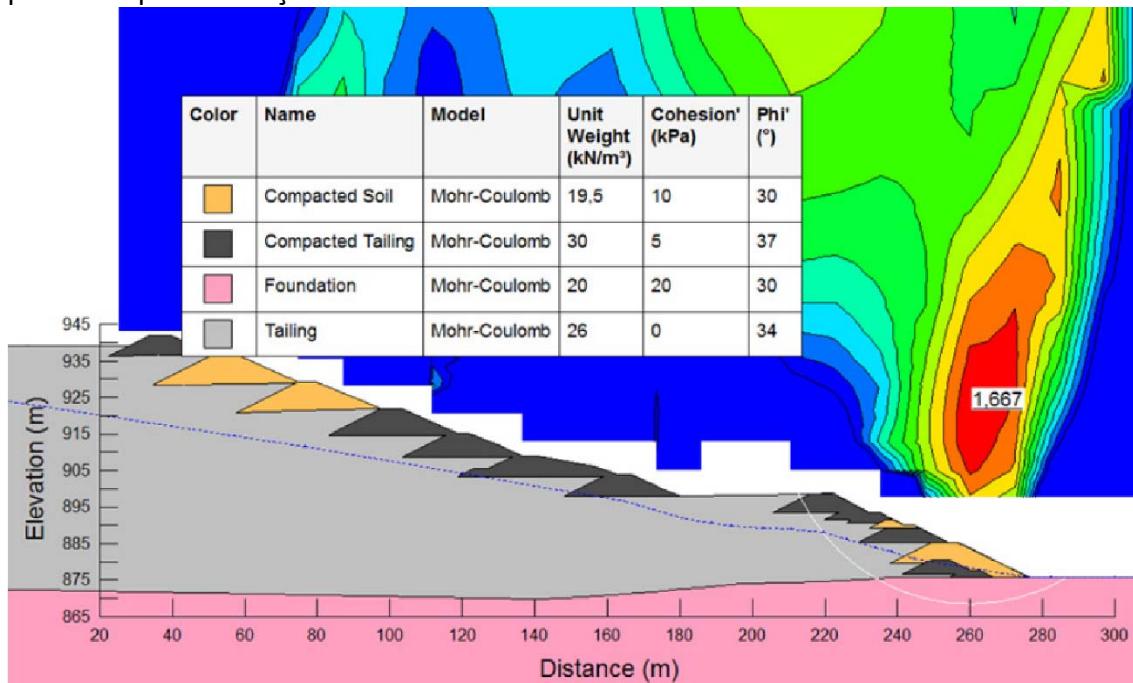
Figura 9: Análise de estabilidade da B I, seção 2, condição drenada, com superfície de ruptura passando pela fundação

O mesmo documento da Potamos (pág. 41), apresenta o cálculo de estabilidade da B I na seção 2, também com a superfície de ruptura passando pela fundação, conforme figura 9.

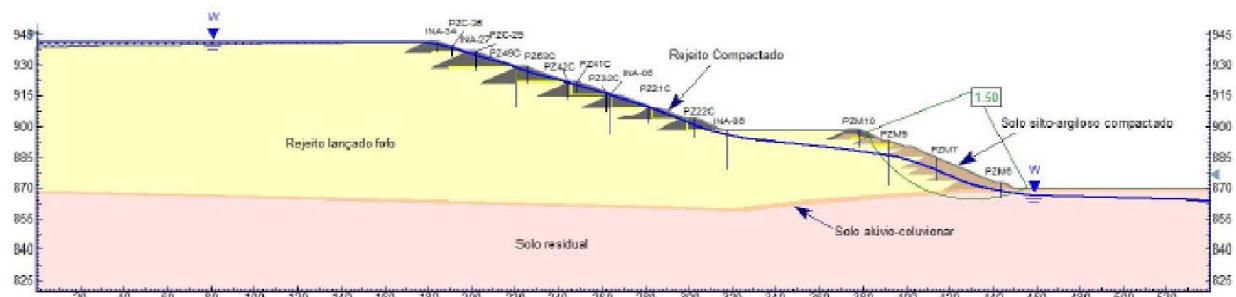
Figura 10: Análise de estabilidade da B I, seção 3, condição drenada, com superfície de ruptura passando pela fundação, fator de segurança igual a 1,50

Neste mesmo documento, a Geoconsultoria aponta (pág. 21), a superfície de ruptura passando pelo solo alúvio-coluvionar e pelo solo residual (fundação), considerando Fator de Segurança (FS) igual a 1,5 (figura 10).

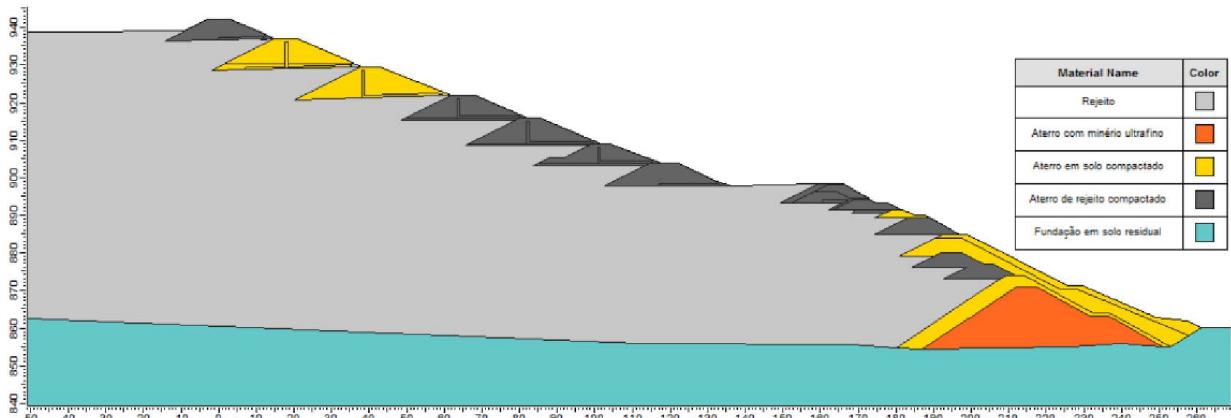
Figura 11: Seção 4-4 da B I apontando os vários tipos de solo que compõem os diques

A Revisão Periódica de Segurança de 2018 da B I, elaborada por TÜV SÜD, informa, à pág. 83, apenas sobre o solo residual da fundação, não apontando a presença de solo alúvio-coluvionar, figura 11. Segundo o documento (pág. 99), o solo residual possui $\gamma=20 \text{ KN/m}^3$, $\phi = 30^\circ$ e $c=16 \text{ KPa}$, conforme tabela 3. Nota-se que a coesão caiu de 20 KPa para 16 KPa.

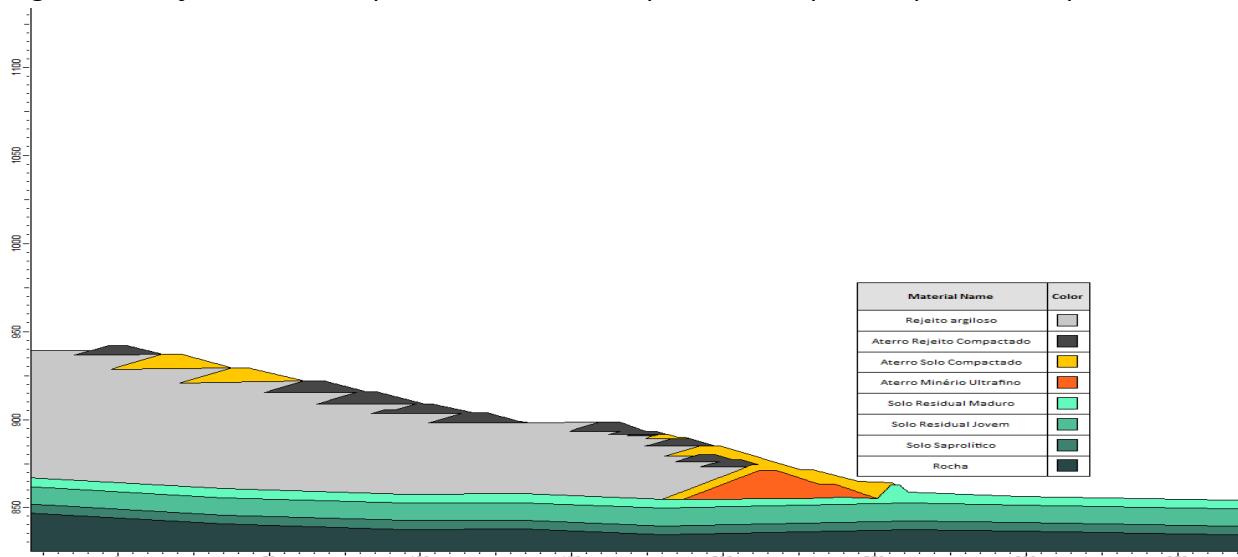
Figura 12: Seção 4-4 da B I apontando os vários tipos de solo que compõem os diques

A fundação da B I e os parâmetros geotécnicos adotados apresentam novidades no documento elaborado por TÜV SÜD de 22/01/2019, denominado "Estudos de alternativa de descomissionamento da B I", Revisão B (RC-SP-145/18). Baseado em ensaios de campo realizados em 2018, define nova caracterização para os solos da fundação da barragem: solo residual maduro, solo residual jovem e solo saprolítico (figura 12 e figura 13).

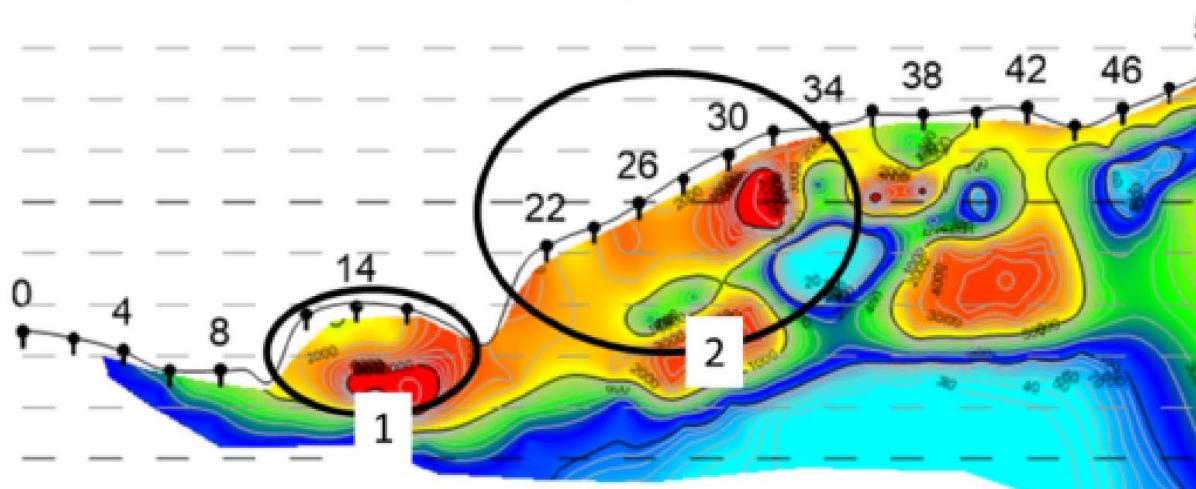
Figura 14: Detalhe do perfil da Linha 04 do ensaio de eletrorresistividade realizado no pé da B I.
Obs.: (1) Bloco menor a jusante e (2) bloco principal em estudo

Ainda em relação ao padrão de resistividade apresentado pela canga, observa-se que tal padrão não ocorre novamente após a posição 44, de maneira que esta é uma possível indicação da descontinuidade do bloco em direção ao dique.

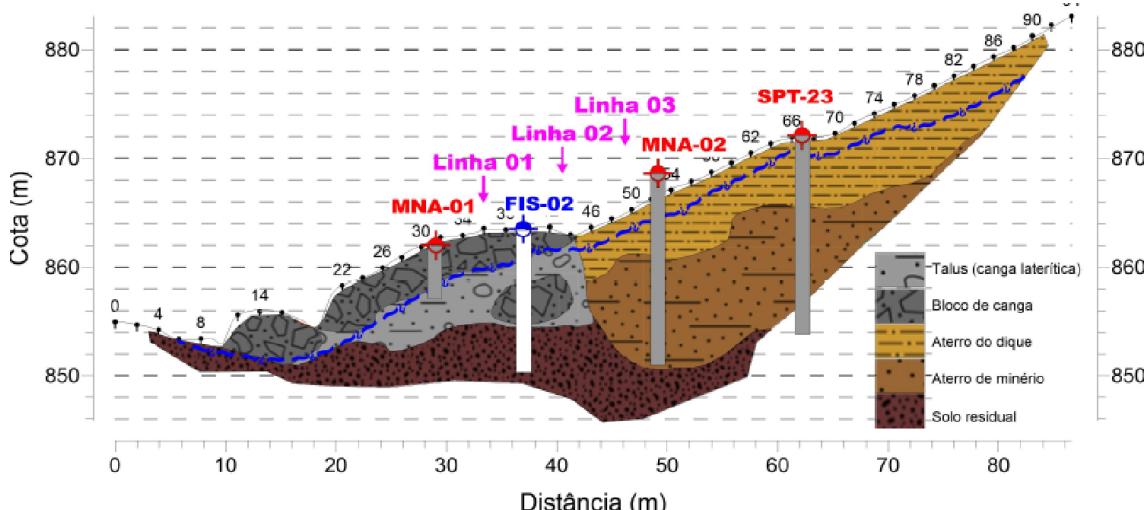
Figura 15: Perfil inferido da linha 4, com mapeamento dos blocos de canga

Por fim, ilustra-se mais uma vez a linha 4 através do perfil inferido (figura 15), pág. 24:

O relatório geofísico da Fugro recomenda a realização de 5 furos de sondagem a fim de confirmar os achados do ensaio de eletrorresistividade.

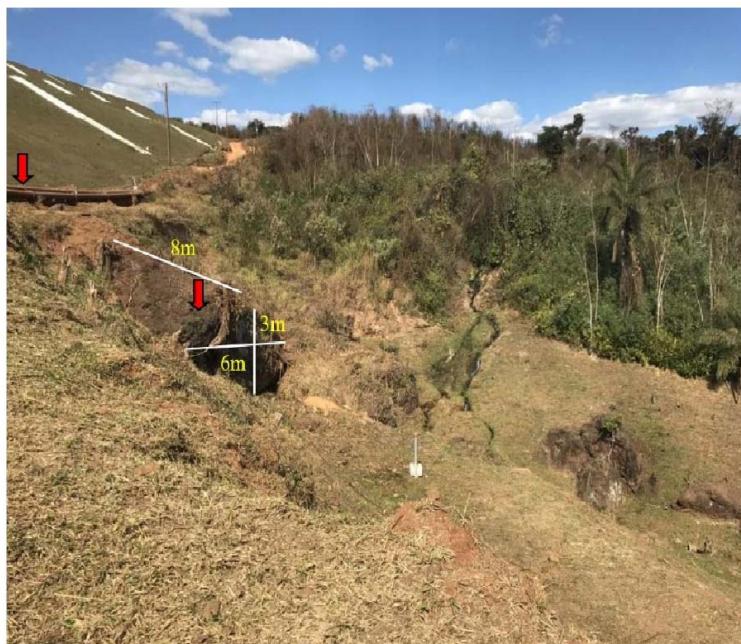
Figura 16: Vista do grande bloco de canga junto ao pé da B I

A TÜV SÜD elaborou para a Vale um estudo de estabilidade do grande bloco de canga em dezembro de 2018 (RC-SP-148/18). Segundo o relatório (pág. 5), o bloco possuía as seguintes dimensões: comprimento de 8m, largura de 6 metros e altura de 3 metros (figura 16).

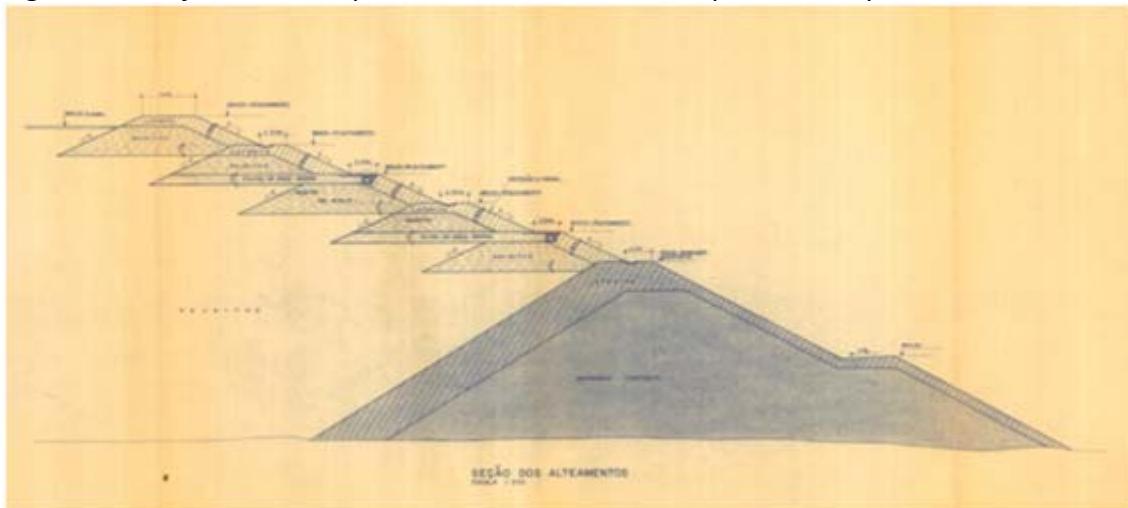
Figura 17: Projeto dos 5 diques de alteamento da B I a partir do dique inicial

O projeto previa também a proteção dos diques de rejeito por camada de laterita de 1,5 m de espessura. Foram projetados ainda filtros horizontais locados na base do 2º e 4º dique de alteamento. O projeto dos alteamentos pode ser visto na figura 17. Contudo, **os primeiros alteamentos da barragem não foram executados de acordo com o projeto original elaborado pela Tecnosan**, conforme figura 18. O 1º e 2º alteamentos foram divididos em 5 etapas conforme abaixo:

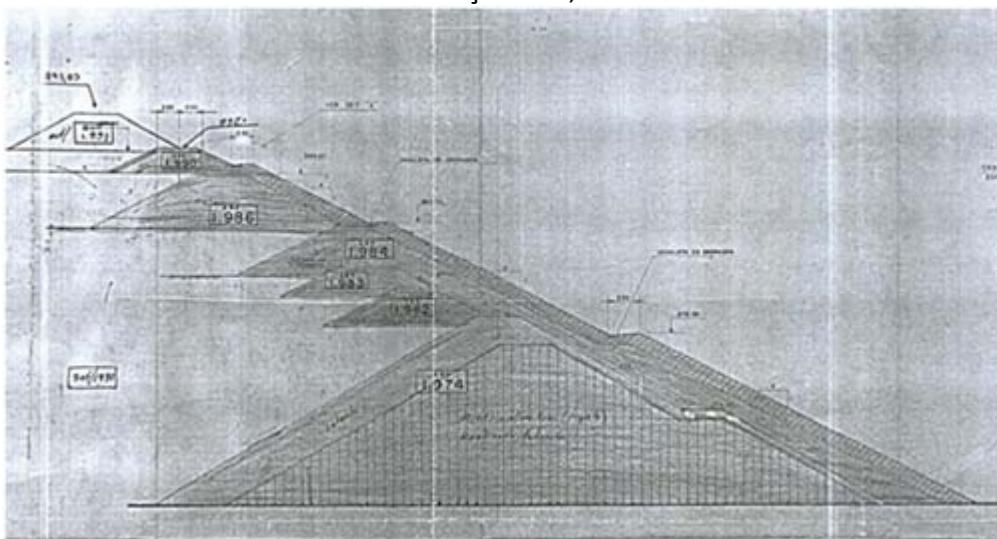
Figura 18: Projeto dos alteamentos da B I a partir do dique inicial efetivamente executado até a elevação 891,50m em 1990

1. 1982, alteamento a montante, 3,0 m de altura (EL. 874,0 m a EL. 877,0 m);
2. 1983, alteamento a montante, 2,0 m de altura (EL. 877,0 m a EL. 879,0 m);
3. 1984, alteamento a montante, 5,0 m de altura (EL. 879,0 m a EL. 884,0 m);
4. 1986, alteamento por linha de centro, 5,0 m de altura (EL. 884,0 m a EL. 889,0 m). Esse alteamento envelopou o maciço inicial e todos os alteamentos que já haviam sido executados. Ainda houve a execução de uma proteção com solo laterítico e foi criada uma berma no talude de jusante na EL. 672,0 m;
5. 1990, alteamento a montante, 2,5 m de altura (EL. 889,0 m a EL. 891,5 m, sendo que alguns documentos reportam EL. 892,00 m).

Importante destacar que nos documentos históricos da estrutura não há informação de quais seriam os motivos que levaram às mudanças das elevações dos alteamentos ao longo do tempo, tampouco sobre a necessidade ou não de um novo projeto. Há menções de uma carta da Tecnosolo, de 1983, referente à existência de surgências.

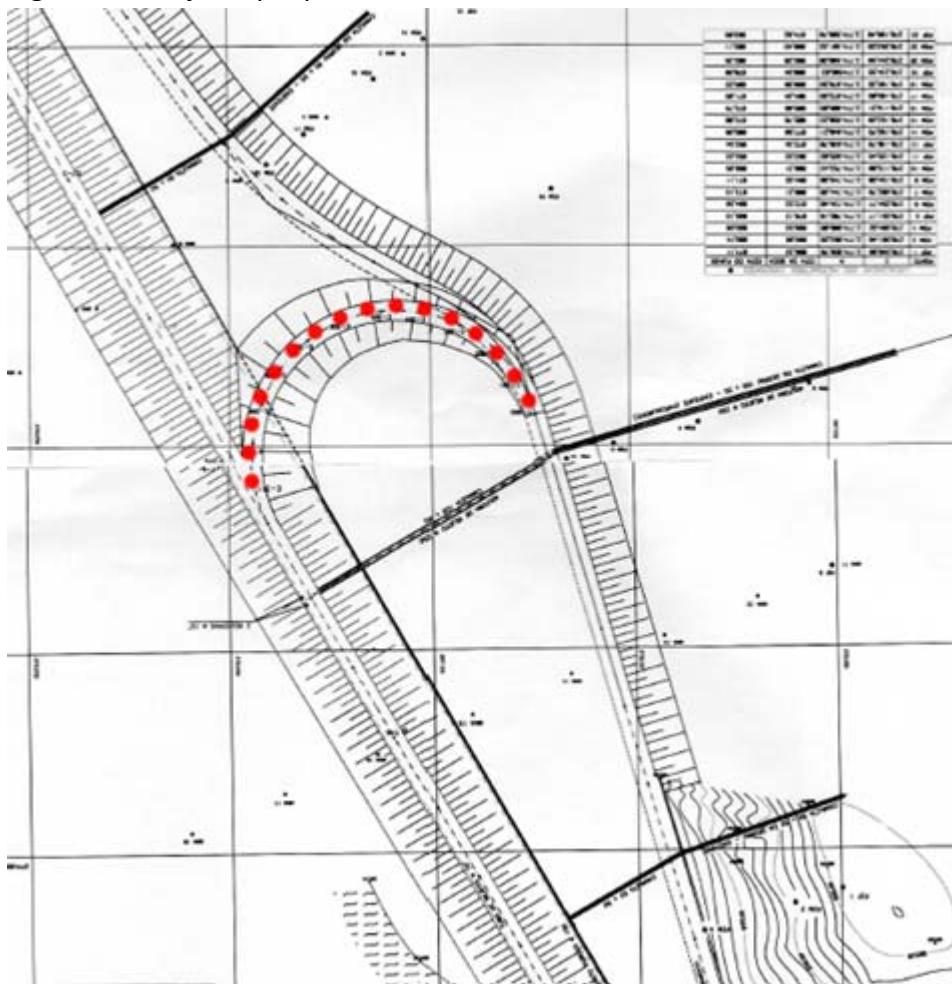
Figura 19: Projeto que previa um talude e berma entre o 3º e o 4º alteamento (traço vermelho)

O projeto do 4º alteamento especificava ainda um acesso entre o 3º e o 4º diques (figura 19), contudo, constatou-se por imagens da barragem ao longo do tempo que não foi seguido o projeto. Não se sabe se este acesso teria alguma função estrutural junto ao barramento.

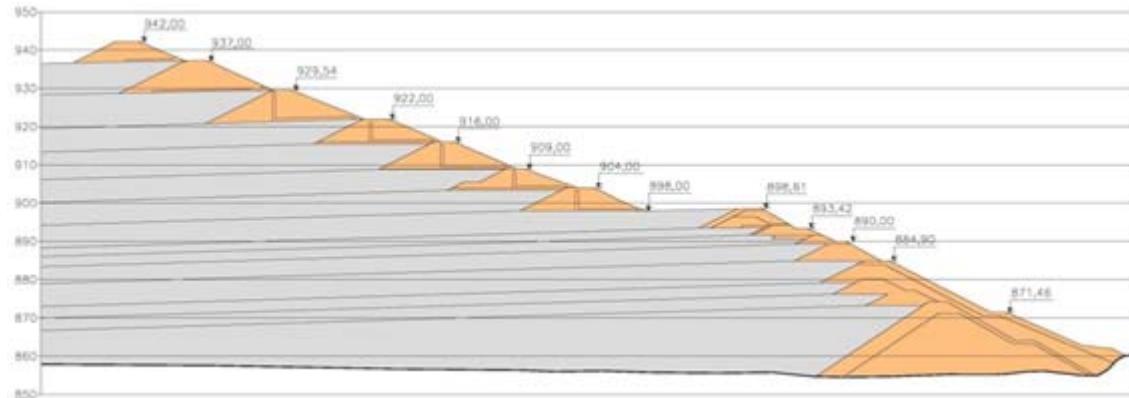
Figura 20: Seção da B I com vista do dique inicial e dos dez alteamentos construídos

O projeto previu inclinação dos taludes de montante e jusante igual a 1V: 2H e 1V: 2,4H, respectivamente. **Diferentemente de como projetado, o dique do 9º alteamento foi constituído de argila compactada e sistema de drenagem interna com tapete prolongado para montante e filtro vertical** (grifo nosso). A figura 20 mostra a geometria final da barragem.

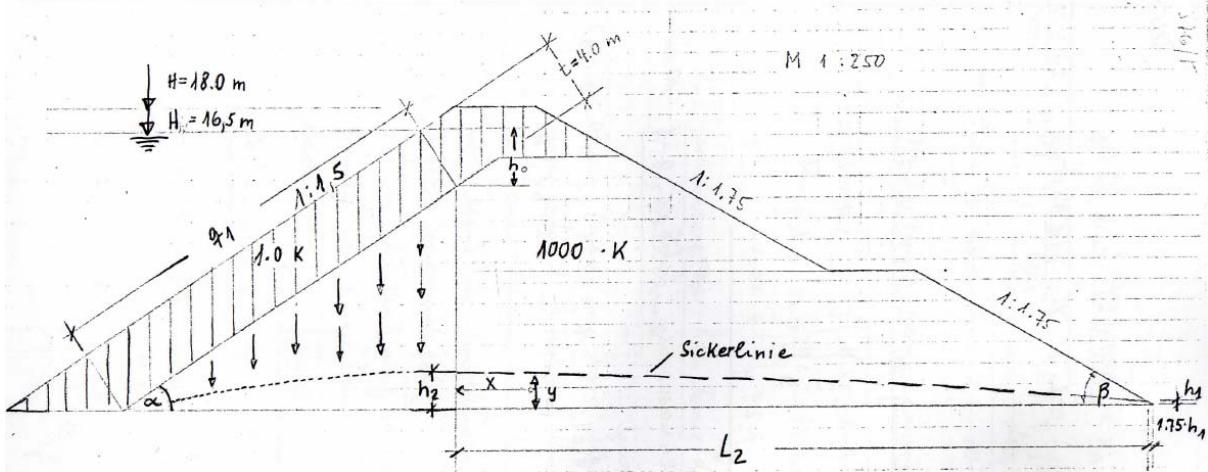
Figura 21: Dique inicial e a linha freática projetada

Na pág. 33 do relatório técnico do projeto do maciço inicial encontra-se o único desenho do dique inicial com a representação da linha freática (figura 21).

A premissa do projeto de Christoph Erb era de que o afloramento da linha freática no talude de jusante ocorreria em altura aproximada de 15 cm em relação ao pé da barragem, considerando que o material utilizado na construção do dique inicial (minério ultra fino) era mil vezes mais permeável que a camada de laterita lançada no talude de montante. Mesmo se o minério ultra fino fosse apenas cem vezes mais permeável que a laterita, o afloramento de água aconteceria no máximo a 1,25 m de altura, o que não comprometeria a estabilidade do talude de jusante.

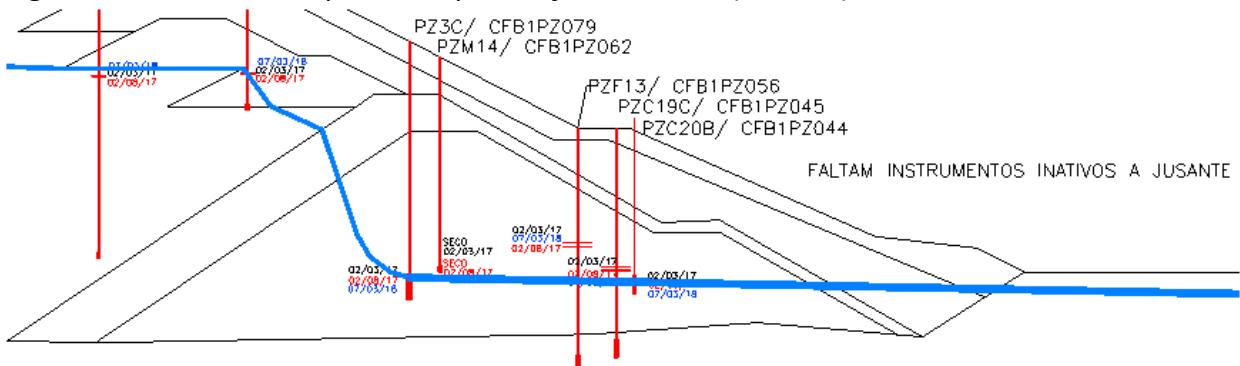
Figura 22: Linha freática passando pela Seção 4-4 da B I (cor azul)

Verifica-se contudo que o previsto no projeto do dique inicial em relação à linha freática não foi confirmado em estudos de campo posteriores. De acordo com apresentação realizada durante o PIESEM, de 01 a 06/10/2018, a linha freática que passava pela Seção 4-4 da B I chegou a aproximadamente 1/4 da altura deste dique, que tinha 18 metros de altura (figura 22).

Além disso, o dique inicial foi posteriormente envelopado em 1984, quando ocorreu um alteamento por linha de centro na B I. Logo, o pé da barragem foi aterrado e não foram construídos drenos neste local.

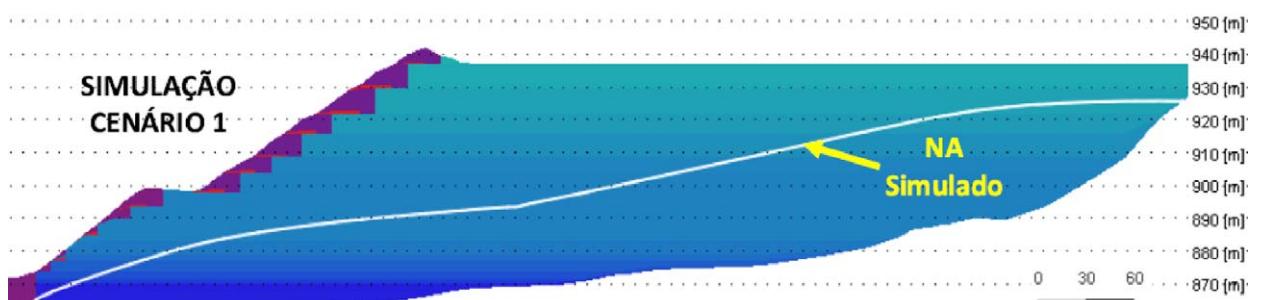
Figura 23: Linha do lençol freático obtida após o bombeamento de água, Cenário 1

Em julho de 2017, a empresa MDGeo apresentou um relatório intitulado "Modelo de fluxo de água subterrânea na barragem I de rejeitos da Mina Córrego do Feijão e proposta de projeto do sistema de desaguamento do reservatório, Brumadinho - MG" para o cálculo do volume de água a ser bombeado da barragem para o rebaixamento da linha freática. Segundo o estudo, as bombas a serem instaladas deveriam possuir capacidade de bombeamento igual a 229,5 m³/h para que o rebaixamento fosse atingido no final de 2017, e de 98,1 m³/h para o final de 2018, considerando o início de bombeamento em junho de 2017 e o Cenário 1 (figura 23), quando a linha freática ficaria abaixo da superfície de ruptura para uma condição de estabilidade com fator de segurança 1,3 para a condição não drenada.

Há que se frisar que foi considerado neste modelo hipotético a presença de um dreno de fundo na B I, que na verdade não existia¹⁷. Também não foi considerada a contribuição de água afluente advinda de outros dois talvegues existentes na bacia de contribuição da B I, conforme figura 24, e da contribuição de água subterrânea advinda do curso d'água existente na área da barragem, figura 25.

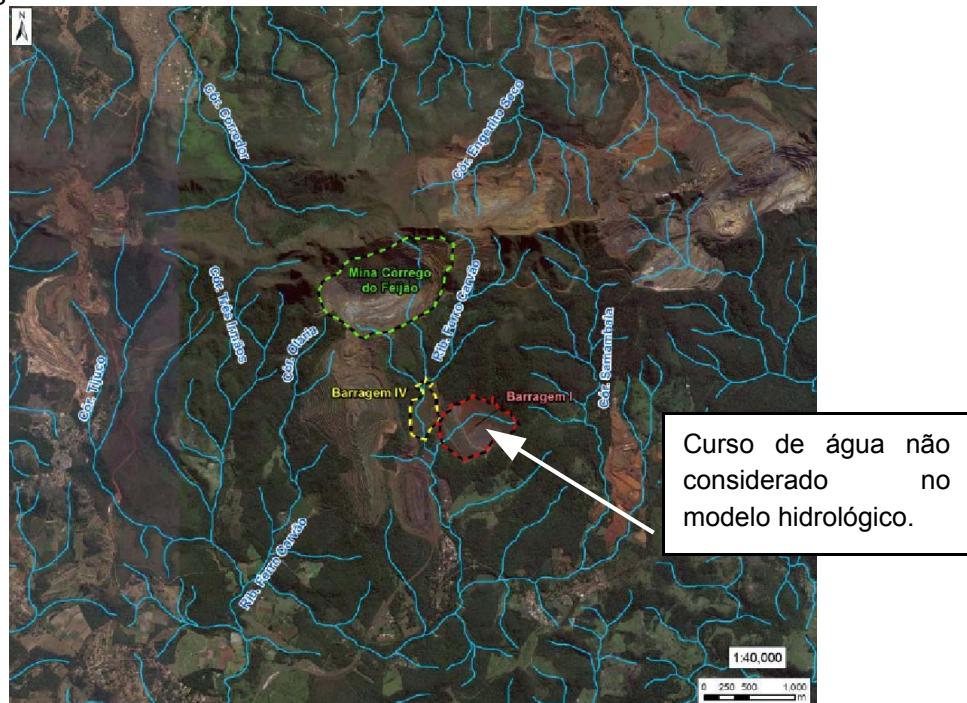
Figura 25: Bacia hidrográfica junto à B I. Em destaque, o curso de água não considerado no modelo hidrológico utilizado no estudo da MDGeo

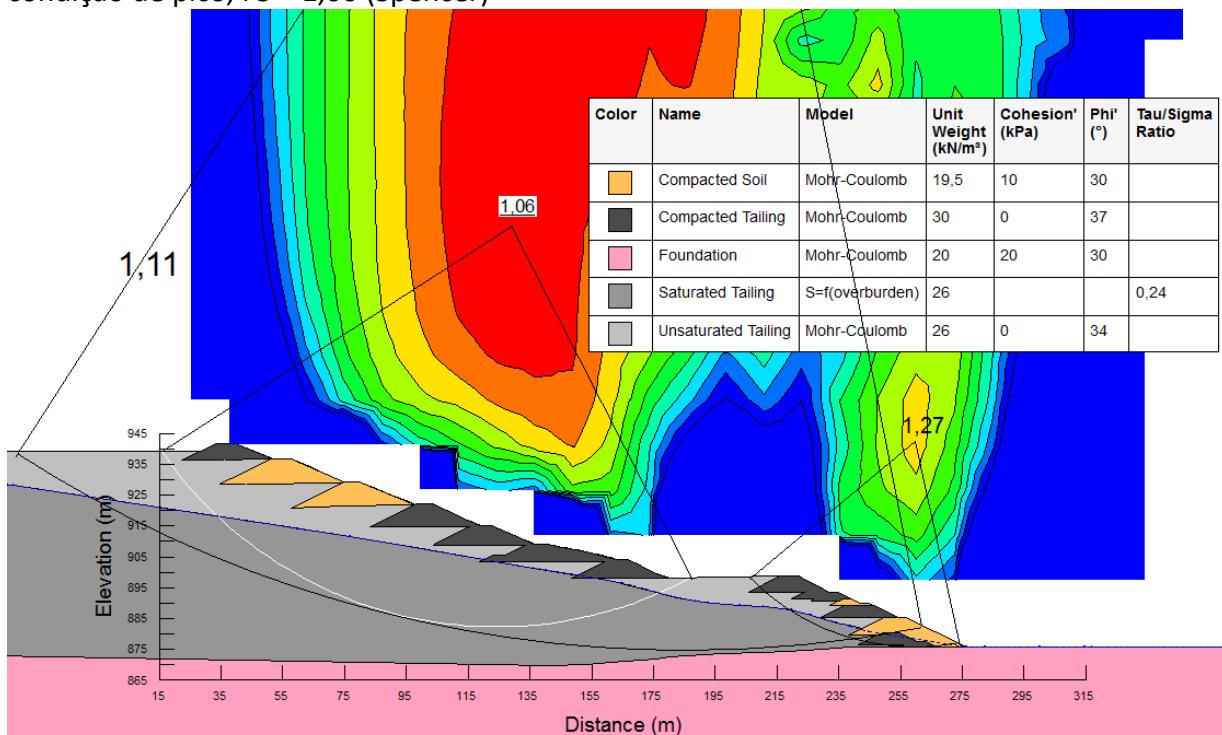
Figura 26: Análise determinística para o talude de jusante em condições não-drenadas, condição de pico, $FS = 1,06$ (Spencer)

O documento relatou que havia três situações que não atenderiam aos critérios usuais de projeto ($FS > 1,3$), duas locais (berma inferior e berma superior) e uma global (passando pelos rejeitos e atingindo o dique inicial), e que diante disso foram levantadas algumas ideias para melhoria da segurança da estrutura para discussão com a Vale.

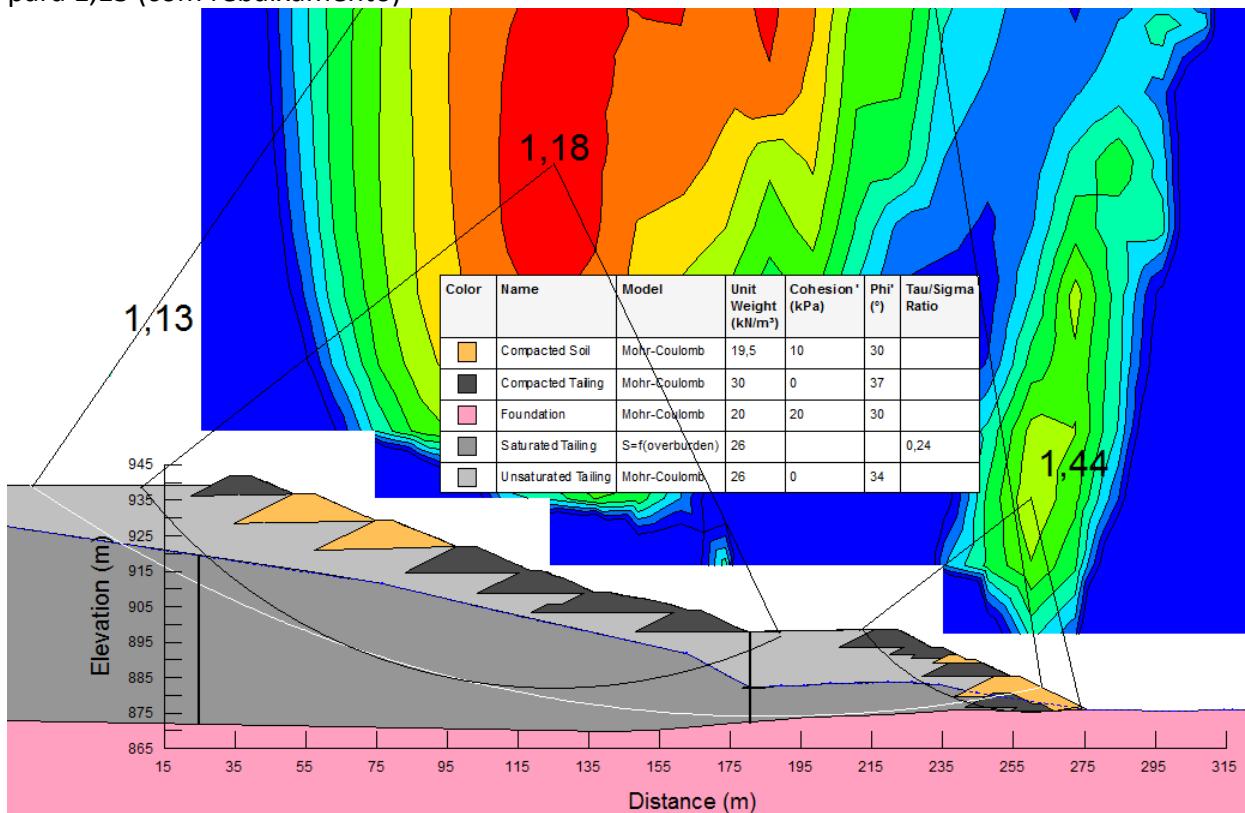
Conforme figura 27, esta alternativa teria um ganho pouco significativo e, isoladamente, essa intervenção não traria a barragem para uma condição de segurança que atenda às exigências. Em um primeiro momento, essa alternativa não foi considerada atrativa quer pela Potamos, quer pela Vale e foi deixada de lado.

Figura 27: Análise determinística para o talude de jusante em condições não-drenadas, considerando cone de rebaixamento de 10m. Obs.: FS modificado de 1,06 (sem intervenção) para 1,13 (com rebaixamento)

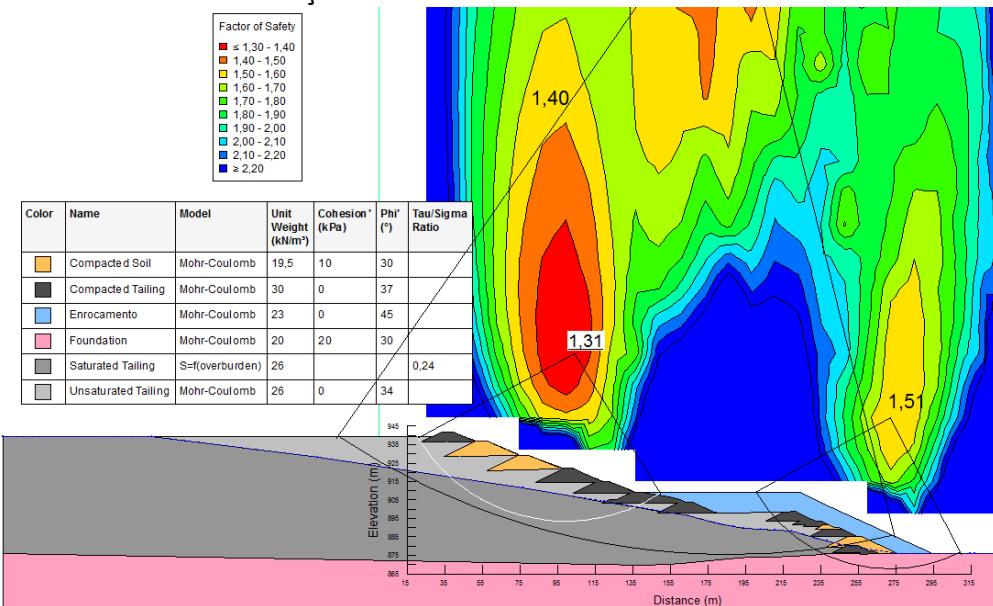
Figura 28: Análise determinística para o talude de jusante em condições não-drenadas, considerando berma de estabilização em enrocamento

Obs.: FS modificado de 1,06 (sem intervenção) para 1,31 (com berma)

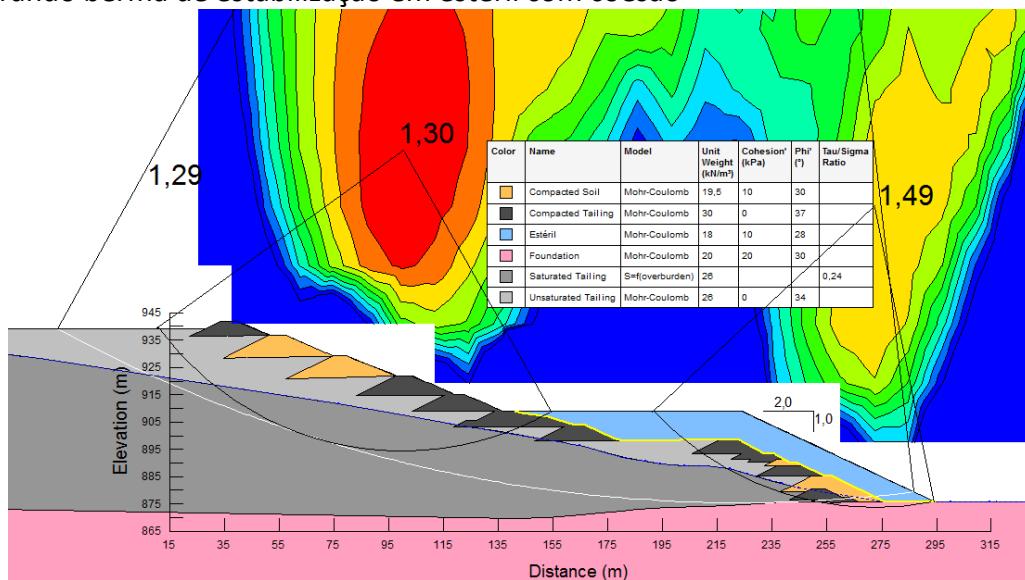
Figura 29: Análise determinística para o talude de jusante em condições não-drenadas, considerando berma de estabilização em estéril com coesão

Obs.: FS modificado de 1,06 (sem intervenção) para 1,29 (com berma)

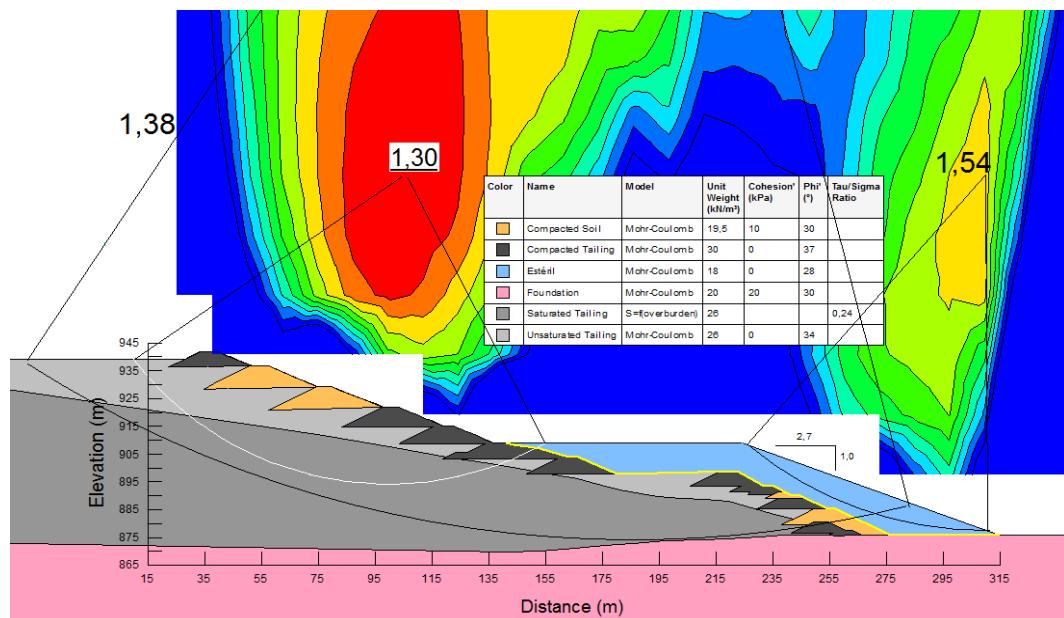
Figura 30: Análise determinística para o talude de jusante em condições não-drenadas, considerando berma de estabilização em estéril sem coesão

Obs.: FS modificado de 1,06 (sem intervenção) para 1,30 (com berma)

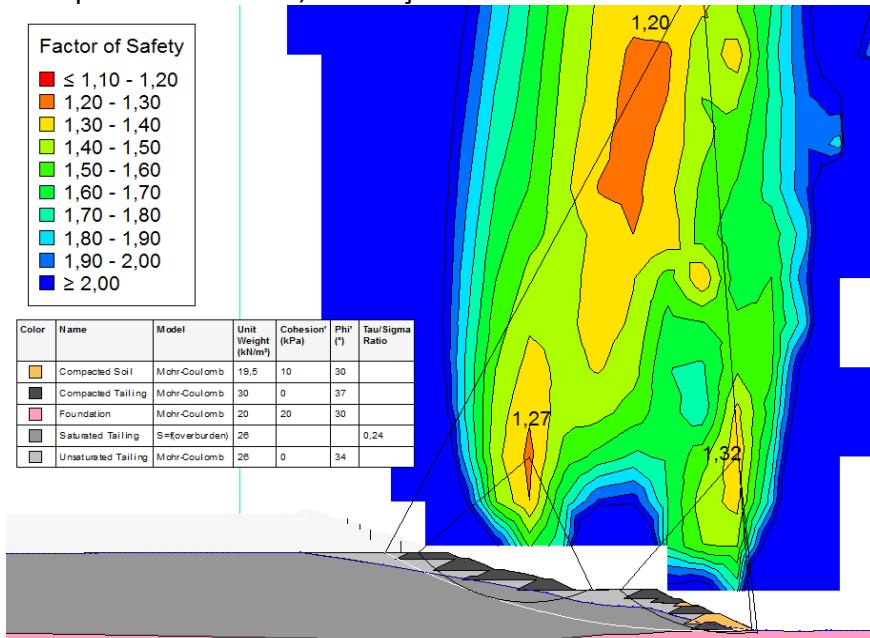
As simulações para cálculo do FS da barragem com a implementação da lavra demonstram que somente após 7 anos se teria uma condição com FS próximo a 1,30, conforme figura 31.

Figura 31: Análise determinística para o talude de jusante em condições não-drenadas, considerando lavra prevista no ano 7, escavação de 21m

Obs.: FS modificado de 1,06 (sem intervenção) para 1,20 (com lavra)

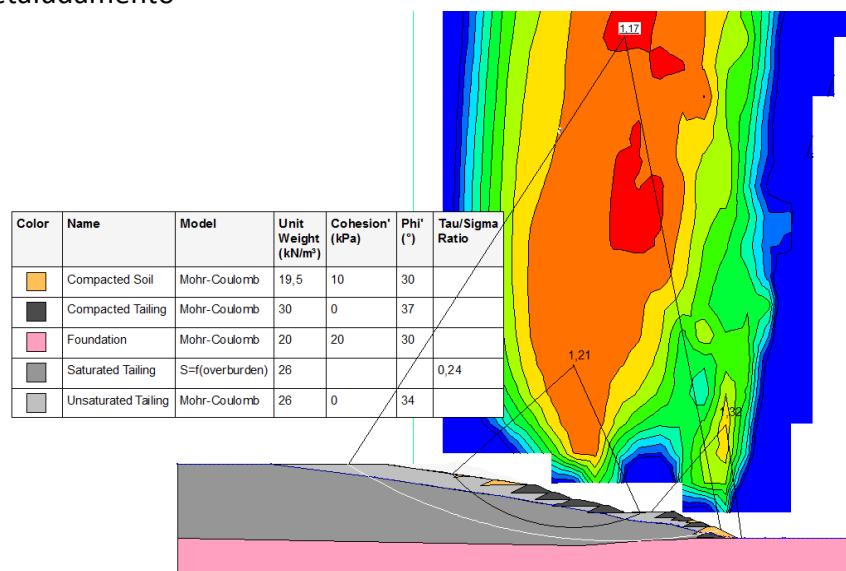
Ainda segundo o documento a intervenção de retaludamento (figura 32) poderia ser considerada uma etapa prioritária dentro do conceito de se lavrar a barragem, mas que por si só não seria suficiente para atingir FS mínimos e deixa claro que o retaludamento exporia os rejeitos secos e exigiria a colocação de uma proteção para evitar erosão por escoamento superficial e vento. Considerou que essa proteção teria caráter provisório já que se pretende reminerar os rejeitos da barragem.

Figura 32: Análise determinística para o talude de jusante em condições não-drenadas, considerando retaludamento

Obs.: FS modificado de 1,06 (sem intervenção) para 1,17 (com retaludamento)

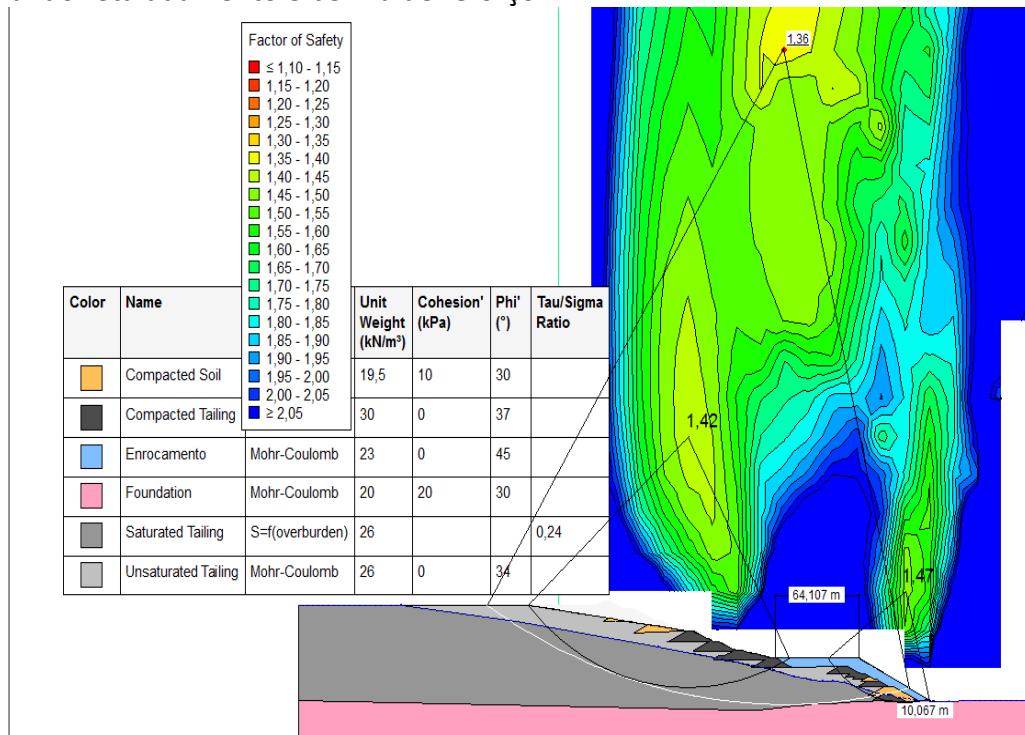
Figura 33: Análise determinística para o talude de jusante em condições não-drenadas, considerando retaludamento e berma de reforço

Fonte: Nota Técnica "Alternativas avaliadas para incremento da segurança quanto à liquefação", Potamos, 2017,
Obs.: FS modificado de 1,06 (sem intervenção) para 1,36 (com retaludamento e berma de reforço)

Foi proposta também uma solução de retaludamento do barramento conjugado com a execução de uma berma de reforço em enrocamento de menores proporções que a anteriormente proposta, conforme figura 33.

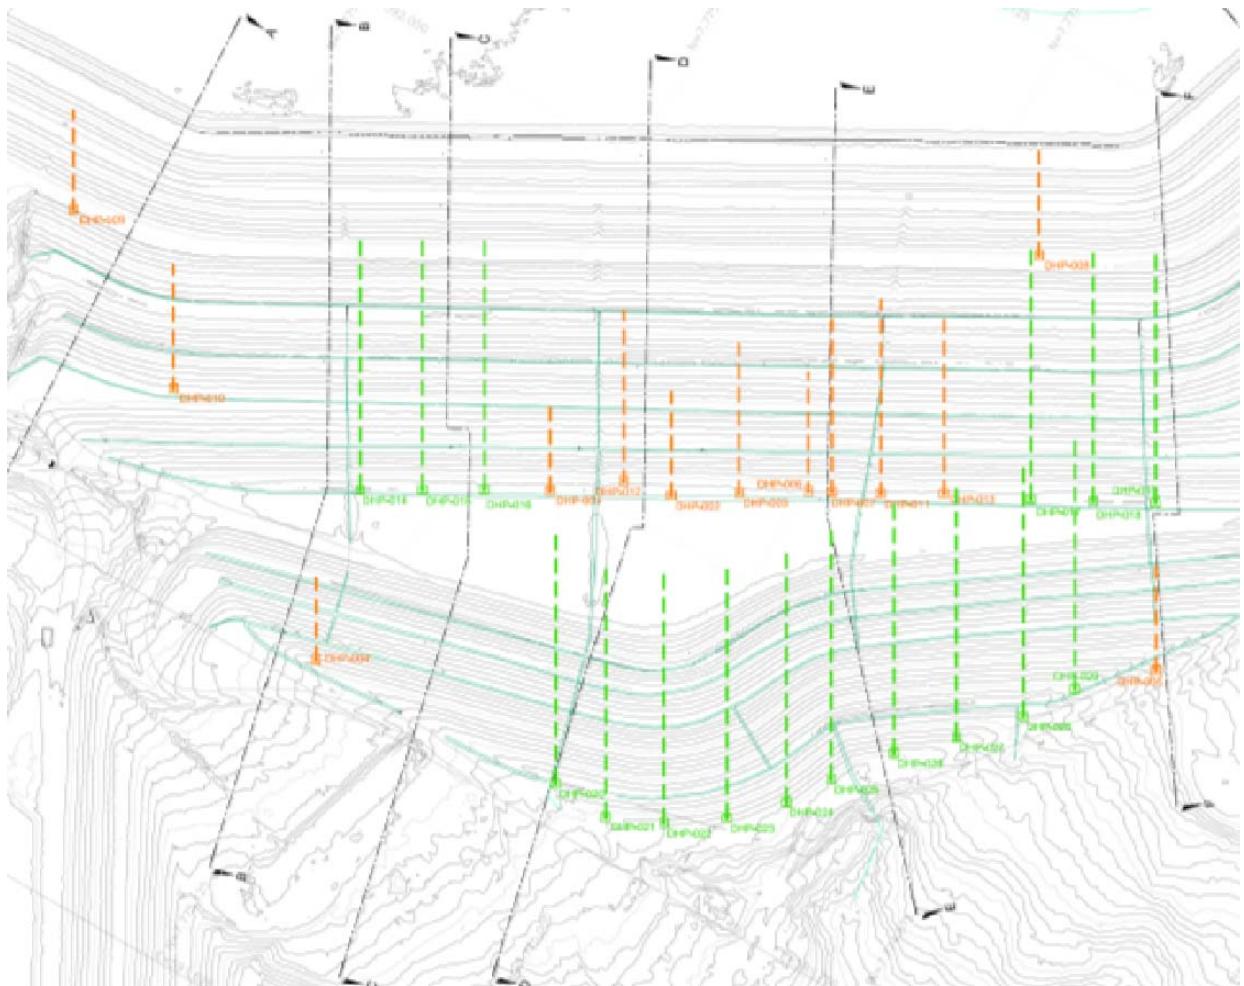
Diferentemente do planejado pela MDGeo, a Vale resolve instalar apenas 29 DHP em locais bem diferentes daqueles sugeridos pela empresa consultora. Assim, a terceirizada TÜV SÜD subcontratou os serviços de perfuração à empresa Alphageos Tecnologia Aplicada S.A. Dos 29 DHP previstos, somente 14 foram executados, de acordo com a Alphageos. Contudo na figura 34 é possível observar a posição de 13 DHP.

Figura 34: Croqui com os 29 DHP que seriam instalados na B I. Obs.: em laranja, DHP instalado; em verde, DHP a instalar

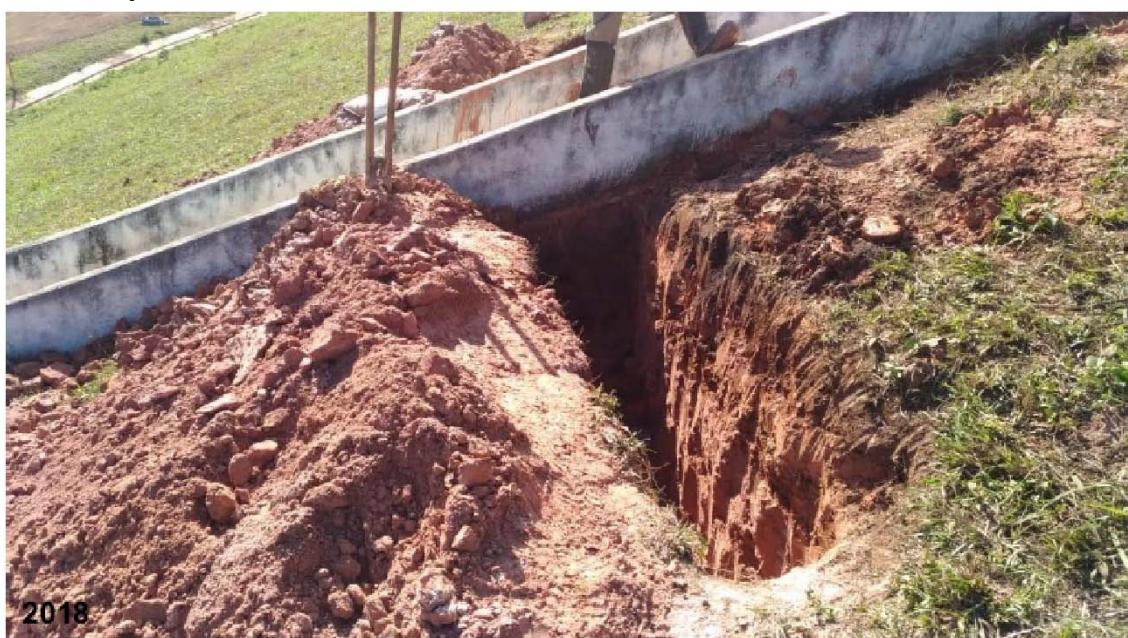
Já o slide 15 do citado arquivo (figura 37) apresenta escavação realizada junto à canaleta onde ocorreu a urgência após a paralisação da execução do 15º DHP.

Figura 37: Vista de escavação realizada junto à canaleta onde ocorreu o fraturamento hidráulico em junho de 2018

Os serviços de recuperação do local onde ocorreu a fratura hidráulica foram realizados pela empresa Reframax Engenharia Ltda. Em 21/03/2019, o Sr. Antônio França Silva, Ajudante

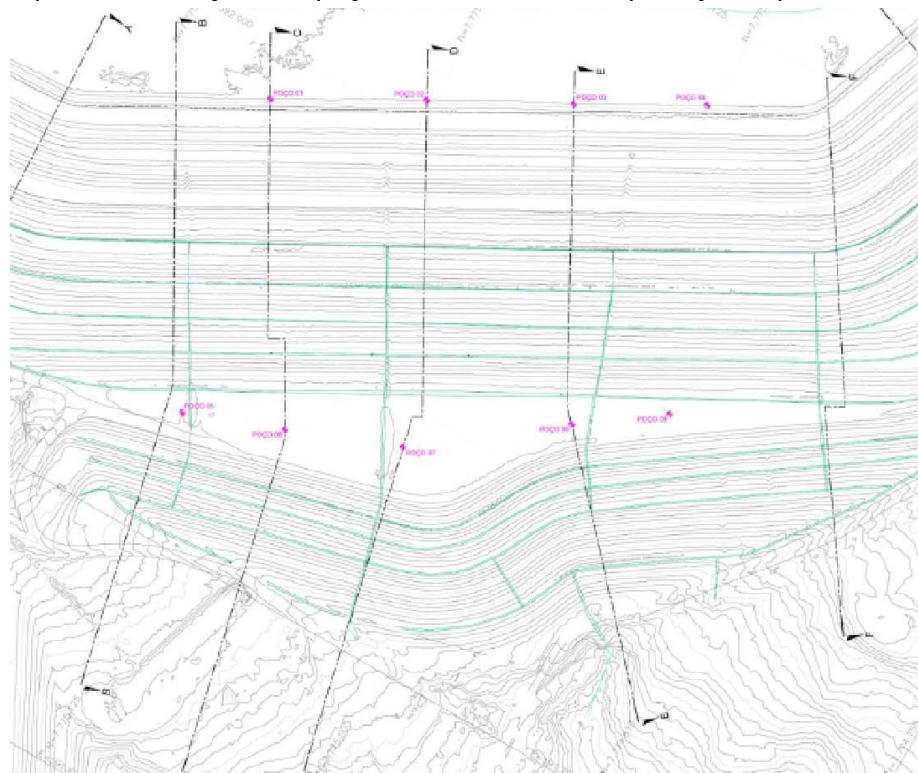
Figura 41: Croqui de localização dos poços de rebaixamento planejados para a B I

A RPS 2018 da B I, elaborada pela TÜV SÜD, informa que estava prevista também a execução de poços de rebaixamento, no caso de constatação de ineficiência dos DHP. Seriam instalados 9 poços de rebaixamento do nível d'água, conforme figura 41 e figura 42.

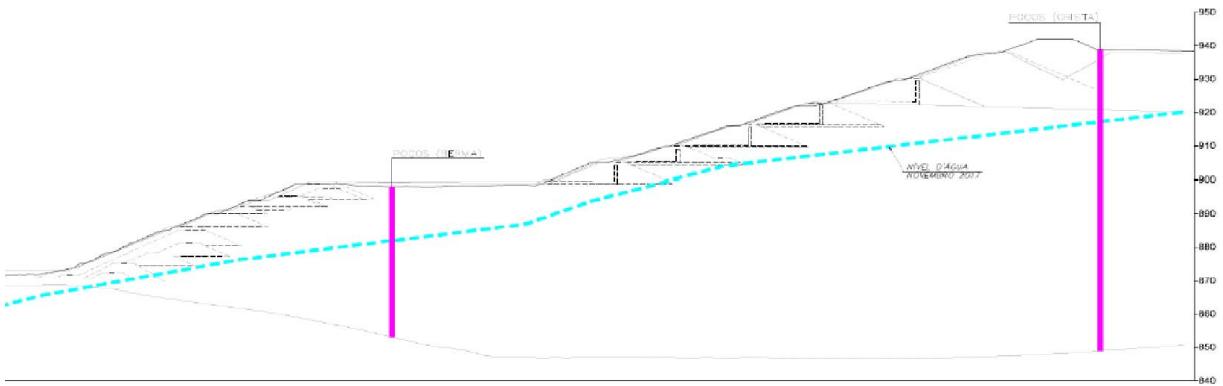
Figura 42: Seção transversal com a localização dos poços de rebaixamento planejados

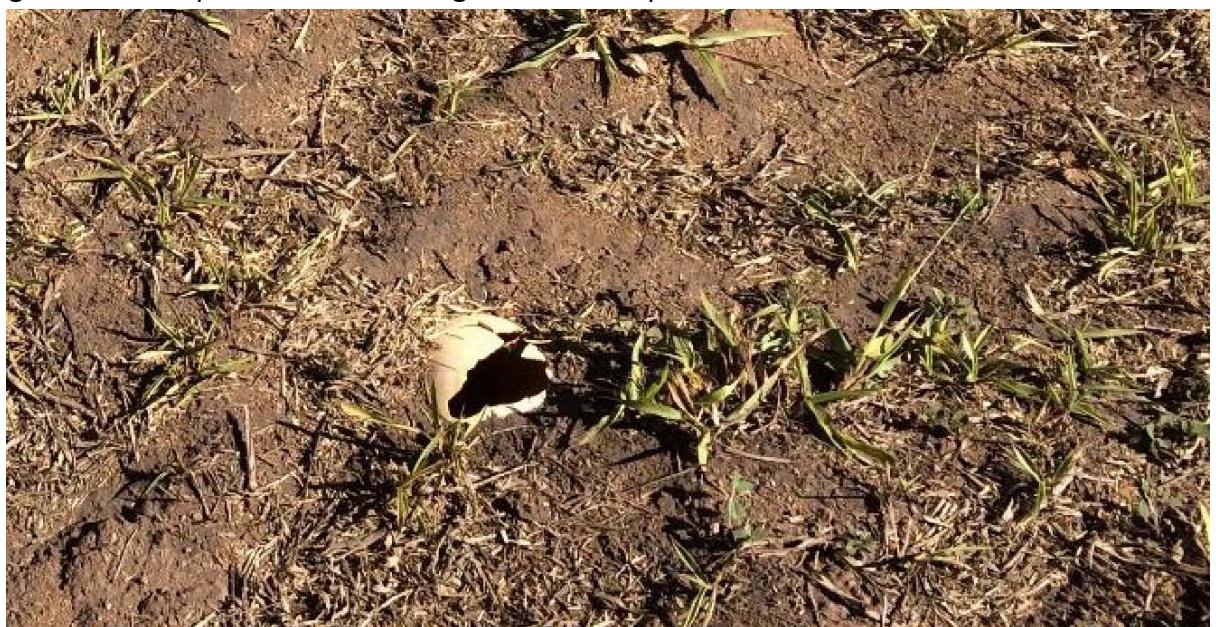
No RISR de setembro de 2018, elaborado pela TÜV SÜD, são demonstrados vários problemas com a drenagem interna da B I, conforme figura 43, figura 44 e figura 45.

Figura 44: Tubo para saída de drenagem interna exposto e danificado na B I
