Ministério da Economia
Secretaria Especial de Previdência e Trabalho
Secretaria do Trabalho / Subsecretaria de Inspeção do Trabalho
Superintendência Regional do Trabalho em Minas Gerais
SEGUR - Seção de Segurança e Saúde do Trabalhador

Relatório de Análise de Acidente de Trabalho

Rompimento da barragem B I da Vale S.A. em Brumadinho/MG
em 25/01/2019

Setembro de 2019

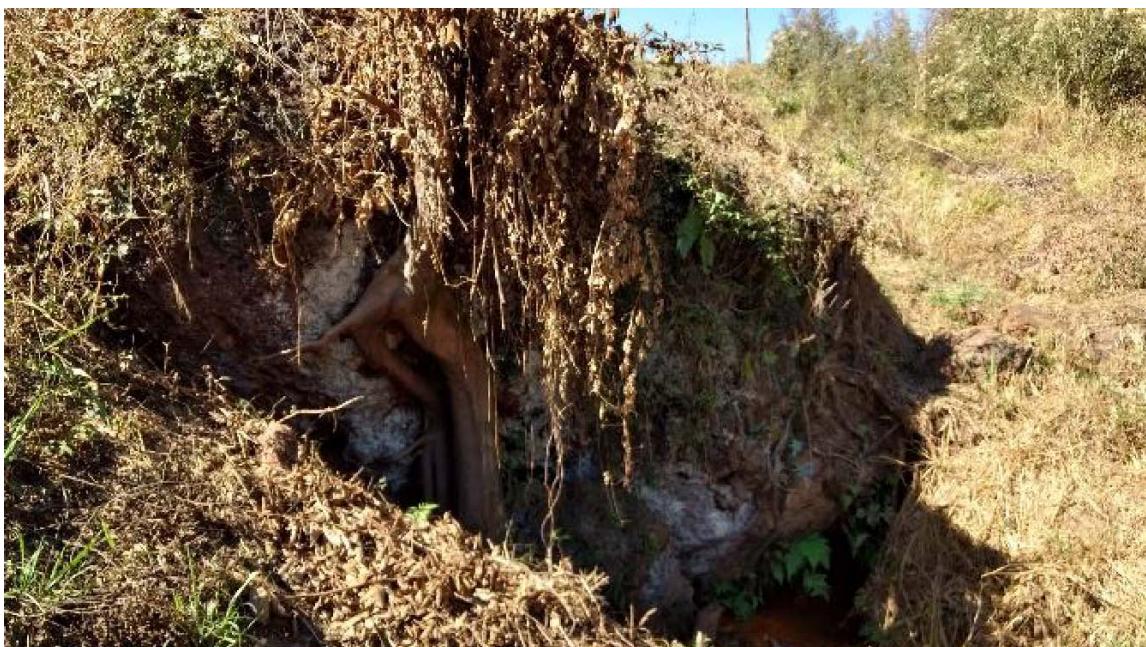
O RISR de setembro de 2018 da B I, elaborado pela empresa TÜV SÜD, informa que “a jusante do pé da barragem, encontra-se um talvegue que provavelmente se refere ao antigo curso d’água natural. Nesta região encontram-se blocos de canga, sendo o terreno alagadiço quanto mais a jusante, em direção ao medidor de vazão instalado. Junto à estrada de acesso à ombreira esquerda, foi notada a presença de um grande bloco rochoso com uma de suas faces verticais exposta, não sendo possível concluir sobre sua estabilidade visualmente em campo”, conforme figura 49.

Figura 49: Vista da face exposta do grande bloco de canga existente à jusante do dique inicial da B I

Quanto à ação recomendada pela TÜV SÜD, no RISR de setembro de 2018, de controlar fluxo na região alagadiça a jusante da barragem, inclusive com drenos tipo espinha de peixe se necessário, foi requerido pela Auditoria Fiscal do Trabalho à Vale a comprovação da implantação da citada recomendação, porém a empresa não apresentou documentos comprobatórios.

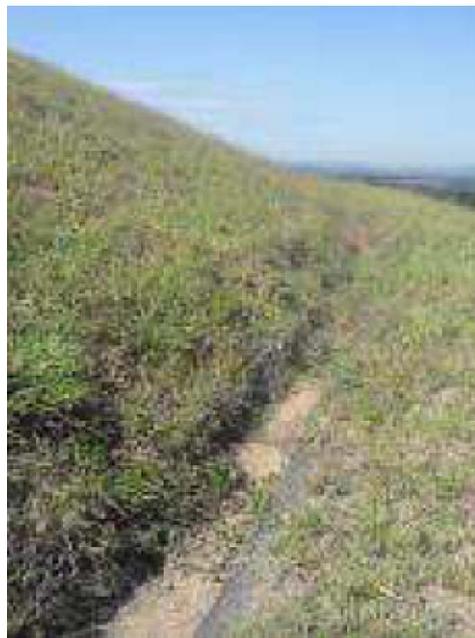
Já o RISR de 2016 da BI, elaborado pela Geoconsultoria, informa à pág. 14 que havia água parada em algumas canaletas. Recomendou-se a execução de reparos nas mesmas ou reconformação da declividade. Quanto ao RISR de 2017, a empresa Tractebel descreve que, acima da berma de recuo, as canaletas estavam assoreadas (figura 52). Em alguns pontos foi observado acúmulo de água nas canaletas (pág. 17), duas bermas abaixo da berma de recuo, conforme figura 53.

Figura 52: Trecho assoreado em canaleta de drenagem superficial acima da berma de recuo na B I

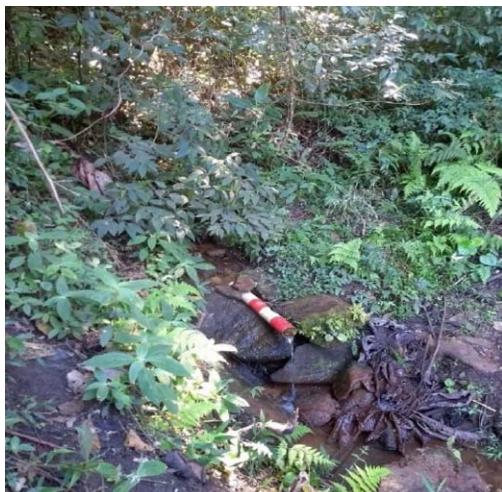
Existia uma contribuição de uma nascente de água localizada em terreno natural, a montante do reservatório, cerca de $1,17 \text{ m}^3/\text{h}$, conforme figura 60 e figura 61:

Figura 60: Vista da nascente de água a montante (fundo) do reservatório

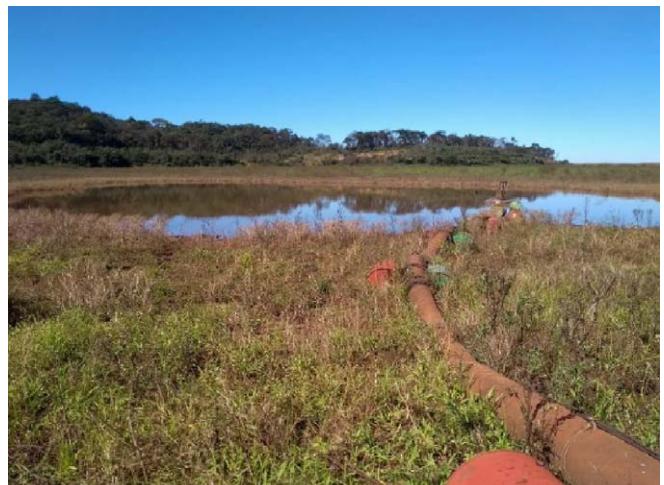
Figura 61: Vista do lago formado a montante do reservatório em virtude da contribuição da nascente de água

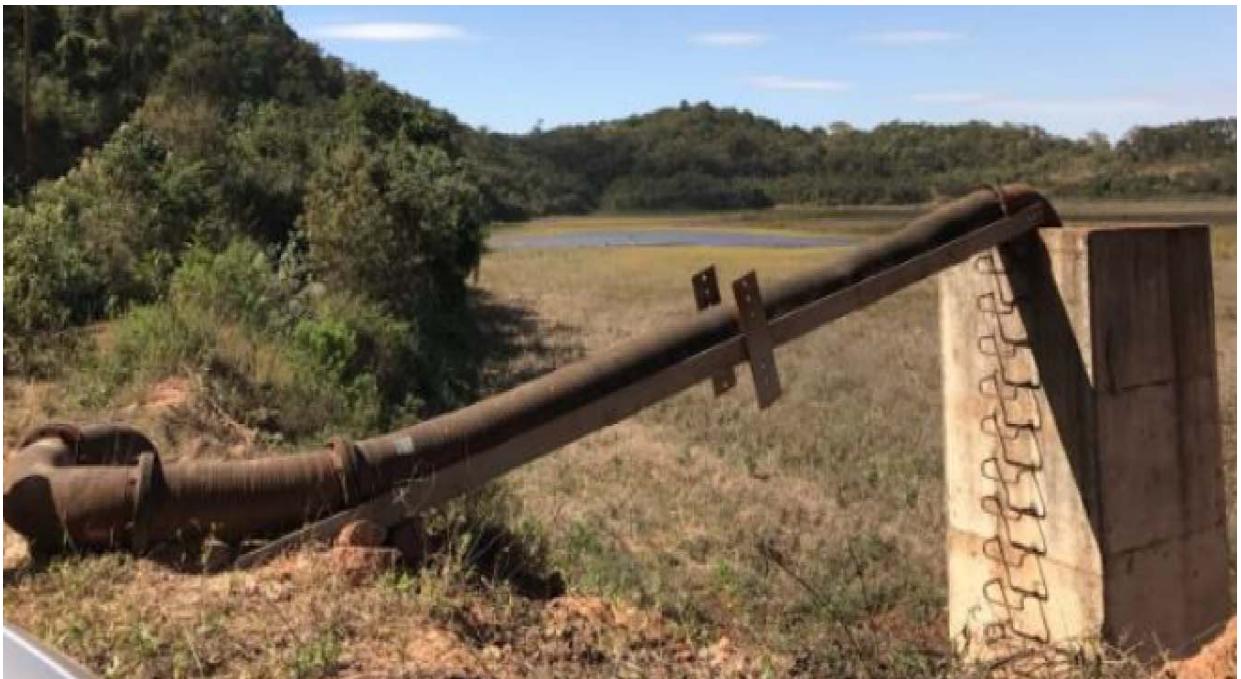
Segundo a Engenheira Geotécnica da Vale, Cristina Malheiros, foi instalada uma bomba e uma tubulação que conduziria a água do lago para torre 3 do sistema extravasor. A RPS 2018 da B I (4^a revisão) confirma tal instalação (figura 62).

Figura 62: Tubulação de captação da água do lago (ao fundo) até a torre 3 do sistema extravasor

O RISR de setembro de 2018 da B I, pág. 70, faz algumas recomendações quanto à captação de água no lago:

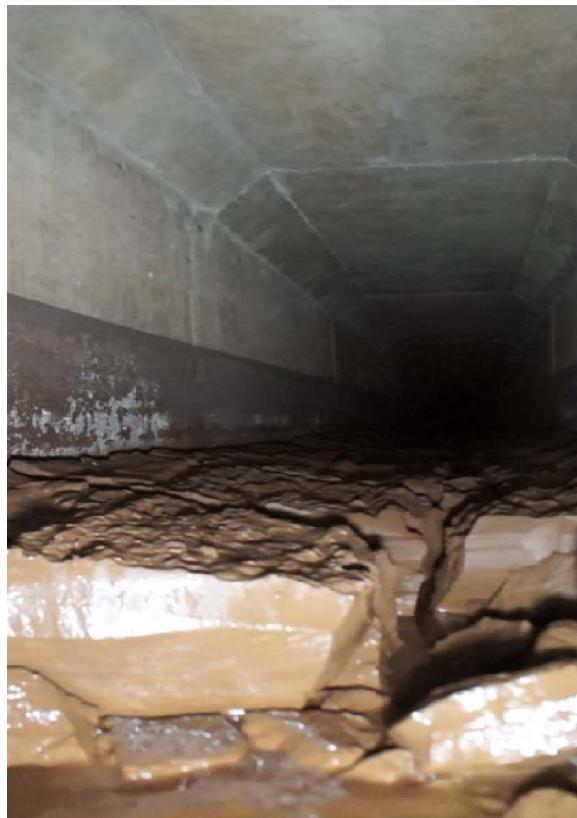
A figura 64 e a figura 65 representam bem o assoreamento da galeria de fundo.

Figura 64: Vista da parte interna da galeria de fundo da B I, com acúmulo de rejeito mineral na parte inferior

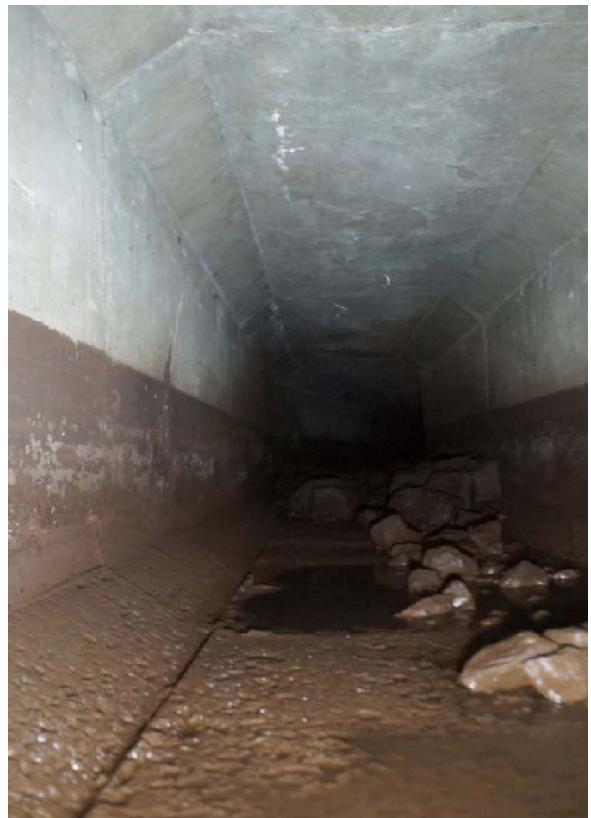
Figura 65: Vista da parte interna da galeria de fundo da B I, com acúmulo de rejeito mineral na parte inferior

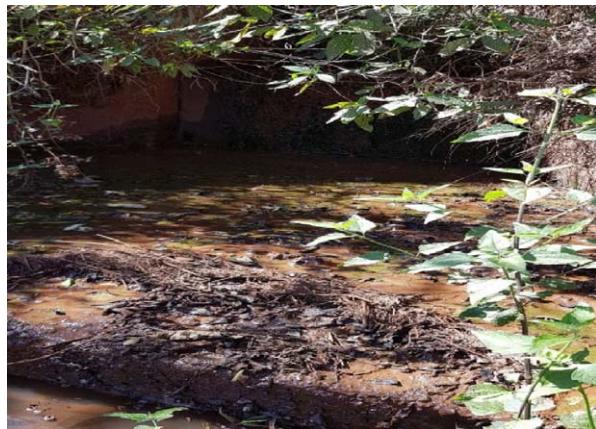
De acordo com o RISR de setembro de 2018 da B I, verificou-se a necessidade de intervenção na saída do sistema extravasor (figura 66), pois este não somente se encontrava assoreado, mas também necessitando de manutenção em sua laje de fundo. Nesta laje, foi identificado o início de um processo erosivo no contato com o terreno natural, estando a porção mais a jusante em balanço. Por fim, ressaltou-se em tal documento, a necessidade de poda da bacia de dissipação para a Barragem VI (figura 67) uma vez que, devido à vegetação alta, não foi possível avaliar o tipo de revestimento existente.

Figura 66: Detalhe da saída do extravasor da B I, assoreada e com erosão abaiixo da laje a jusante

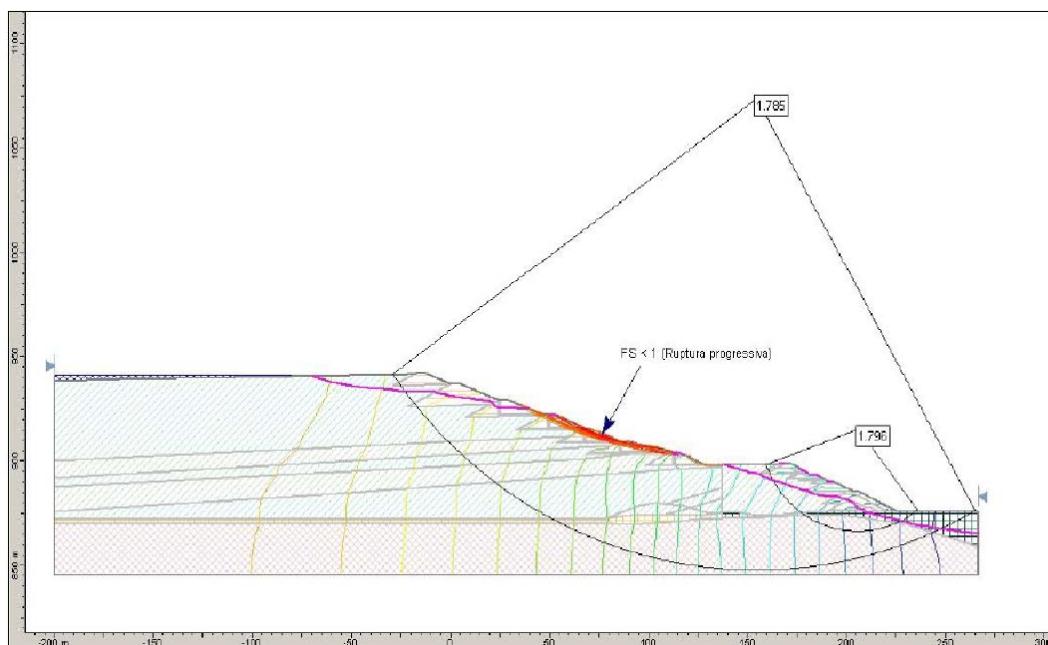
O relatório é ilustrado com figuras referentes às análises efetuadas e há citação de uma provável ruptura progressiva local com $FS < 1$ em condição drenada, conforme demonstra a figura 69.

Figura 69: Análise da estabilidade da Seção 2, cota 942m , ruptura global e local, com redução da largura da praia para 50m. Obs: local sinalizado pela seta com provável ruptura progressiva com Fator de Segurança $FS < 1$

A Geoconsultoria ao final conclui que, mantida a largura de praia, a condição de segurança da barragem é satisfatória em condições drenadas, conforme consta nas páginas 23 e 31 do relatório, **porém é silente em relação à condição adversa de segurança que diz respeito ao local com provável ruptura progressiva na Seção 2 da barragem.**

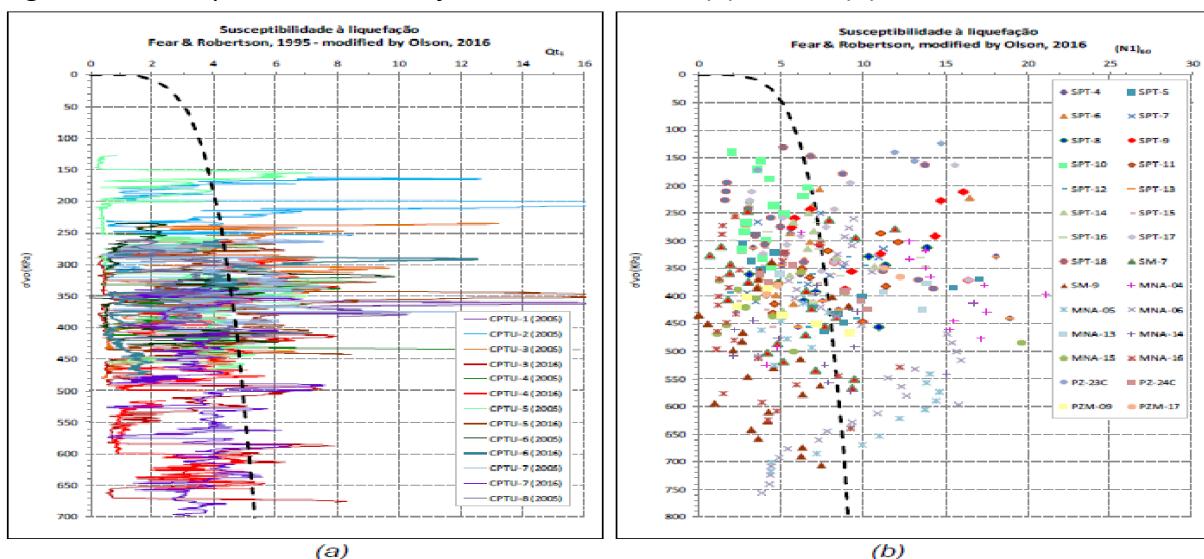
A figura 70 mostra a suscetibilidade dos rejeitos a comportamento não drenado e, de maneira geral, conclui-se que os pontos estão abaixo ou próximos à curva limite, conferindo-lhes um comportamento não drenado e suscetível a liquefação.

Figura 70: Suscetibilidade dos rejeitos. Ensaios CPTu (a) e NSPT (b)

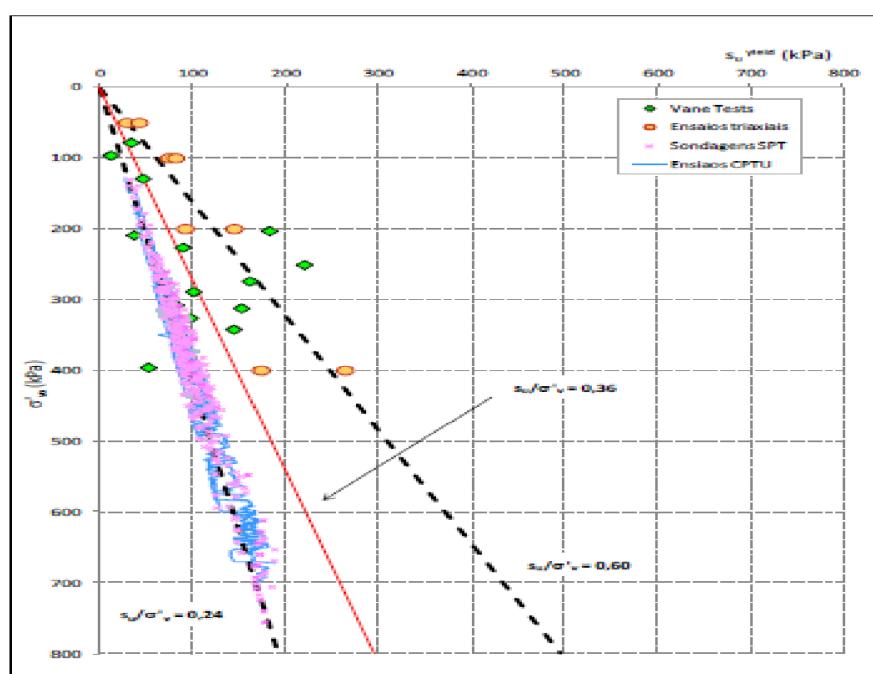
Obteve-se uma média de envoltória de resistência não drenada $S_u/\sigma'_v = 0,36$ (figura 71), considerando-se os valores dos ensaios de CPTu, SPT, Vane Tests e Triaxial.

Figura 71: Envoltória de resistência não drenada

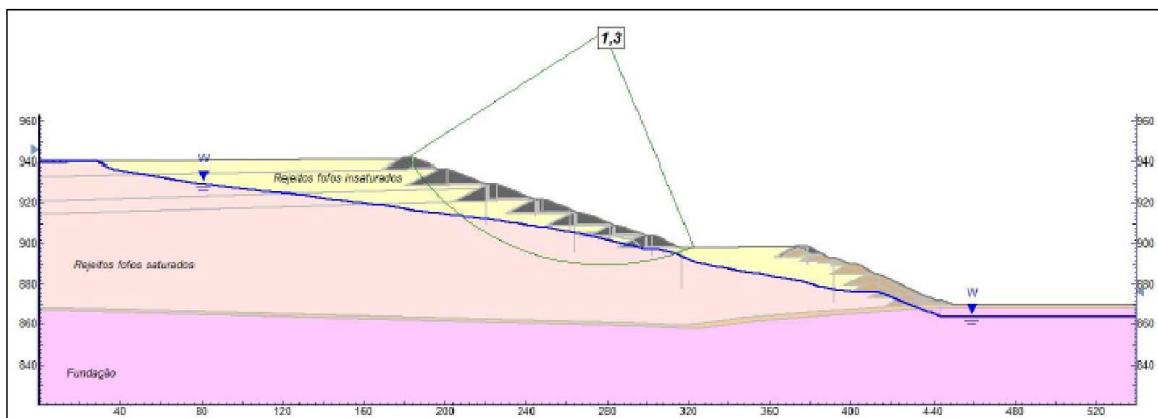
O resultado da análise de estabilidade da B I para a condição não drenada apresentou um valor de $FS = 1,3$ (figura 72).

Figura 72: Resultado da análise de estabilidade para a condição não drenada da B I

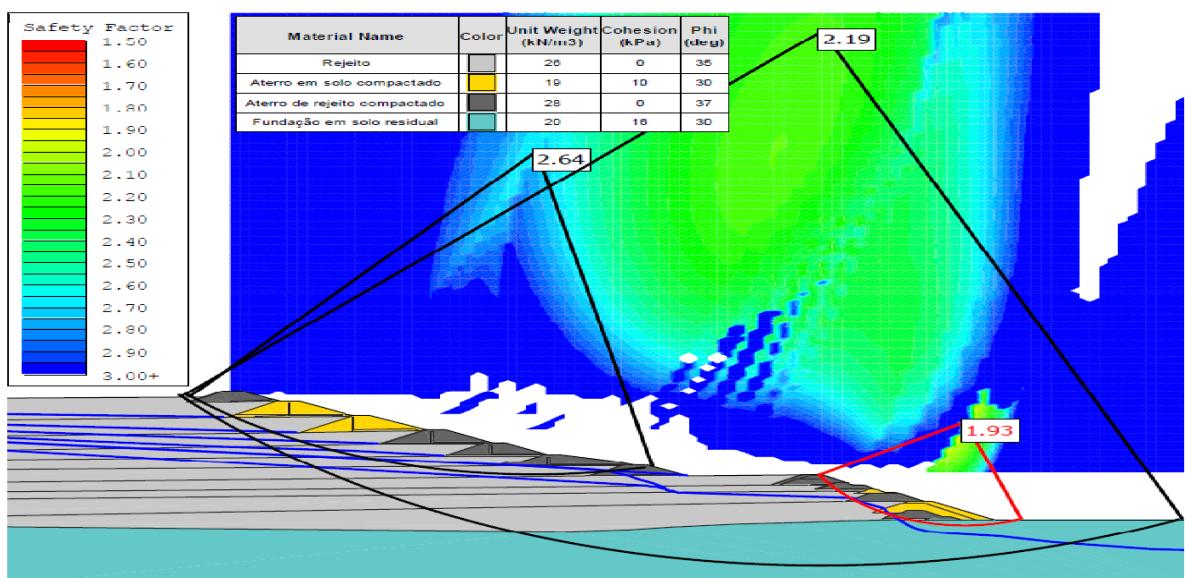
Os FS obtidos foram FS = 1,93 (Seção C-C), FS = 1,76 (Seção D-D) e FS = 1,60 (Seção E-E), sendo que as superfícies críticas desenvolveram-se abaixo da berma de recuo da cota 899 m, interceptando o dique de partida e condicionando a estabilidade da B I sob condições drenadas, conforme figura 73, figura 74 e figura 75.

Figura 73: Análise de estabilidade para a condição drenada, superfície circular (Seção C-C): FS=1,93 (Spencer)

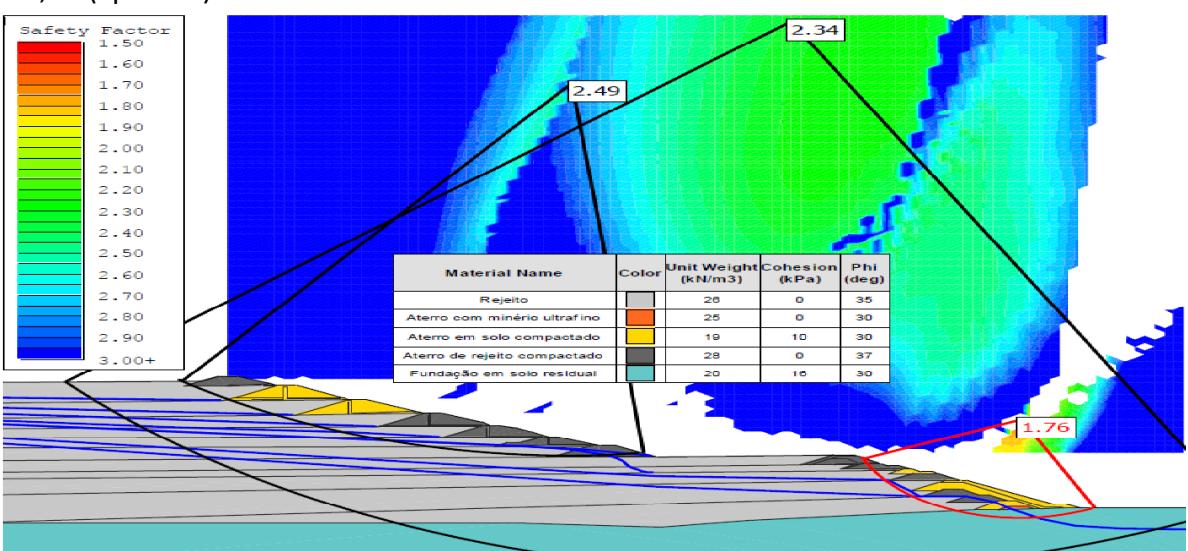
Figura 74: Análise de estabilidade para a condição drenada, superfície circular (Seção D-D): FS=1,76 (Spencer)

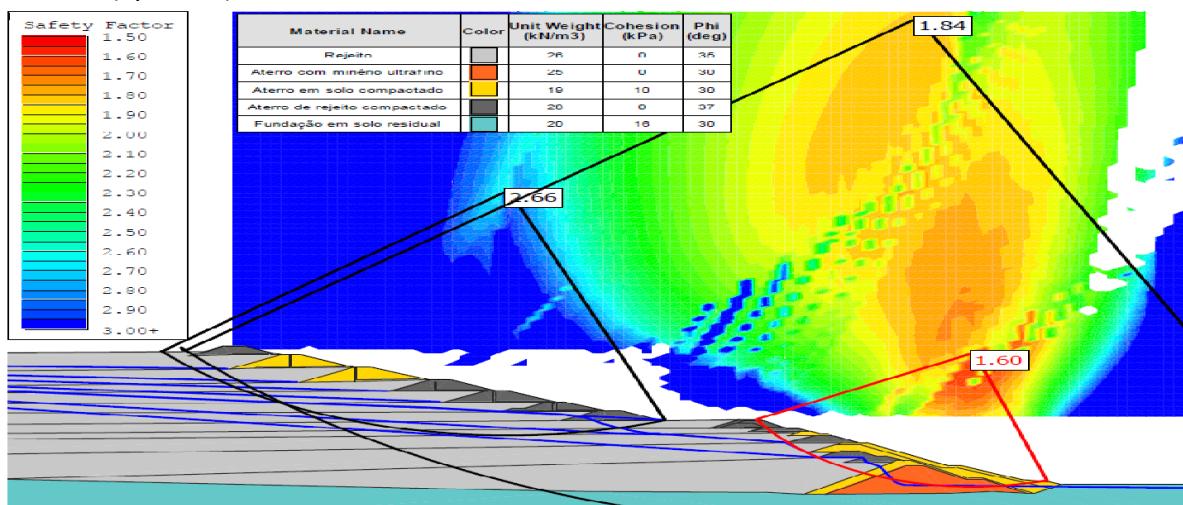
Figura 75: Análise de estabilidade para a condição drenada, superfície circular (Seção E-E): FS=1,60 (Spencer)

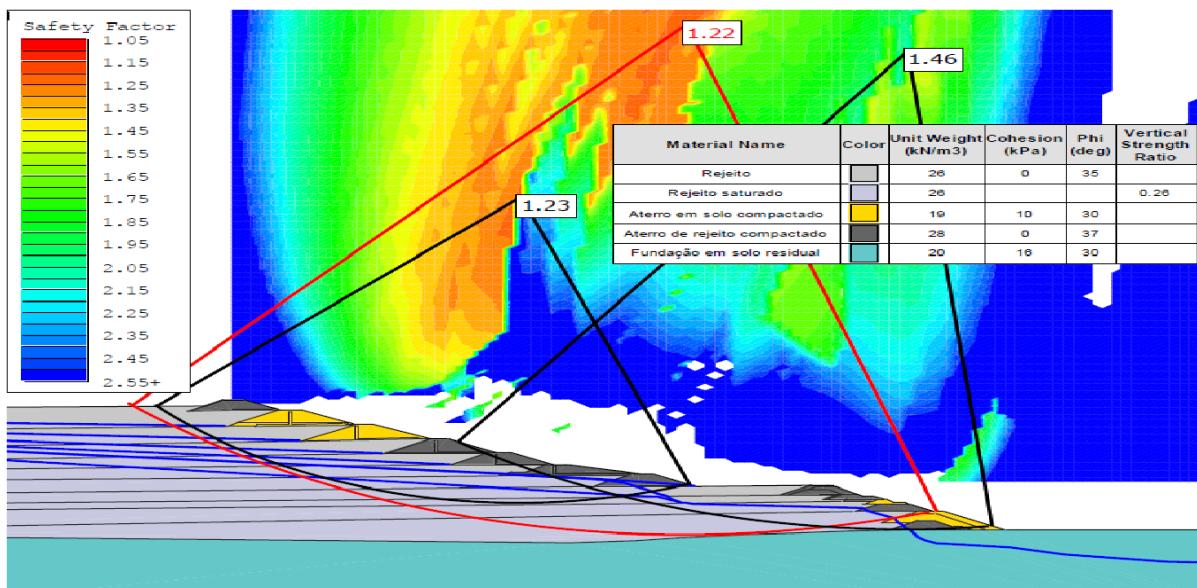
Para a avaliação do potencial de liquefação considerou-se que algo imprevisível (gatilho) possa ocorrer e levar os materiais suscetíveis a liquefação a atingirem sua resistência não drenada de pico. Deste modo, conforme a figura 76, figura 77 e figura 78 extraídas do documento, as análises realizadas considerando um gatilho desconhecido resultaram nos FS = 1,22 (Seção C-C), FS= 1,18 (Seção D-D) e FS = 1,09 (Seção E-E).

Figura 76: Análise de estabilidade para a condição não drenada, superfície circular e gatilho desconhecido (Seção C-C): FS=1,22 (Spencer)

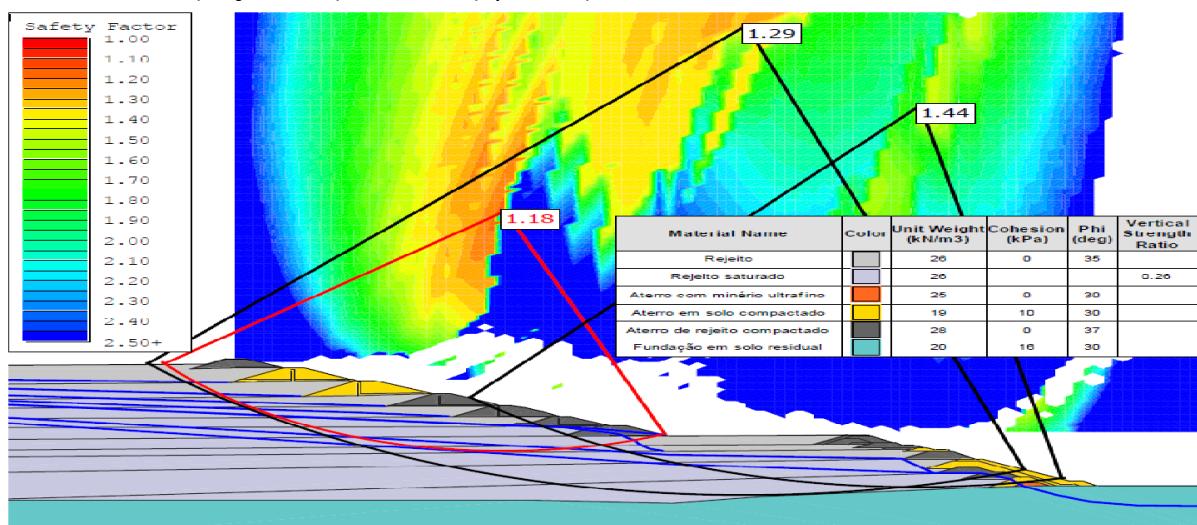
Figura 77: Análise de estabilidade para a condição não drenada, superfície circular e gatilho desconhecido (Seção D-D): FS=1,18 (Spencer)

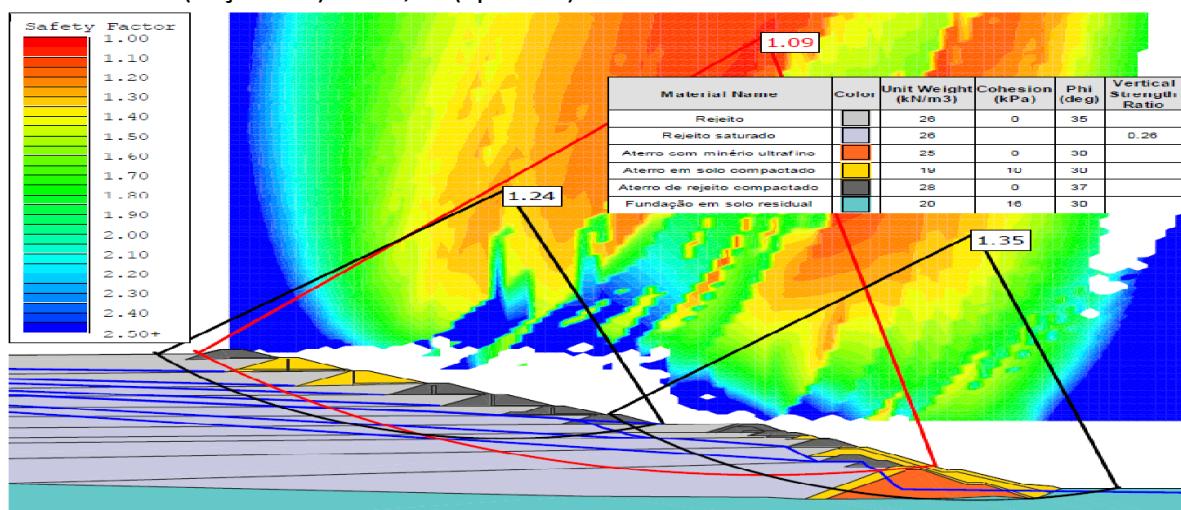
Figura 78: Análise de estabilidade para a condição não drenada, superfície circular e gatilho desconhecido (Seção E-E): FS=1,09 (Spencer).

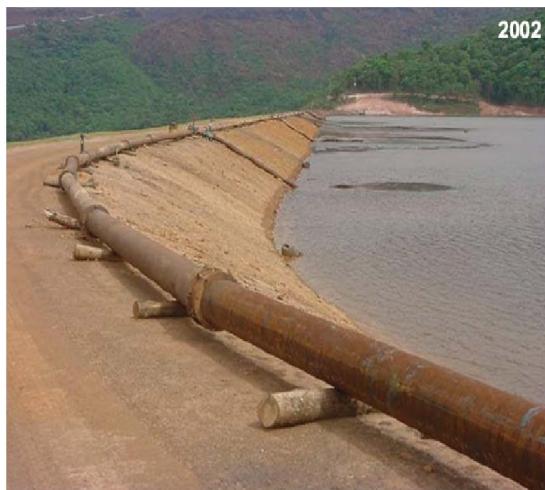
Figura 82: Barragem B I com largura de praia igual a zero em 2002

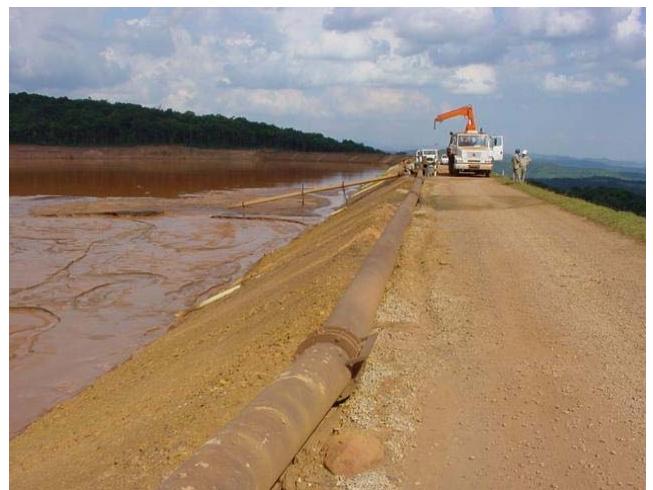
Figura 83: Barragem B I sem largura de praia em 2006

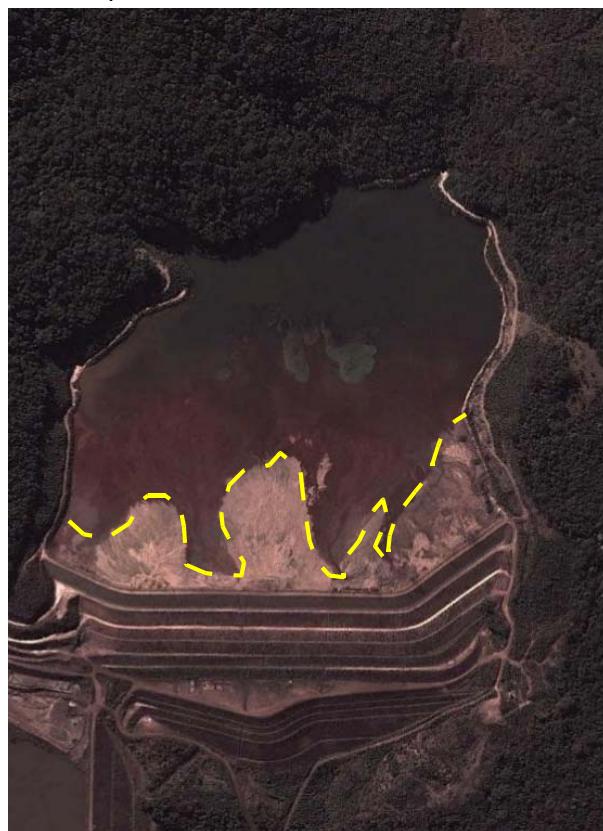
Figura 84: Barragem B I com a praia começando a ser formada em 2012 (linha amarela tracejada), mas ainda com finos perto do barramento

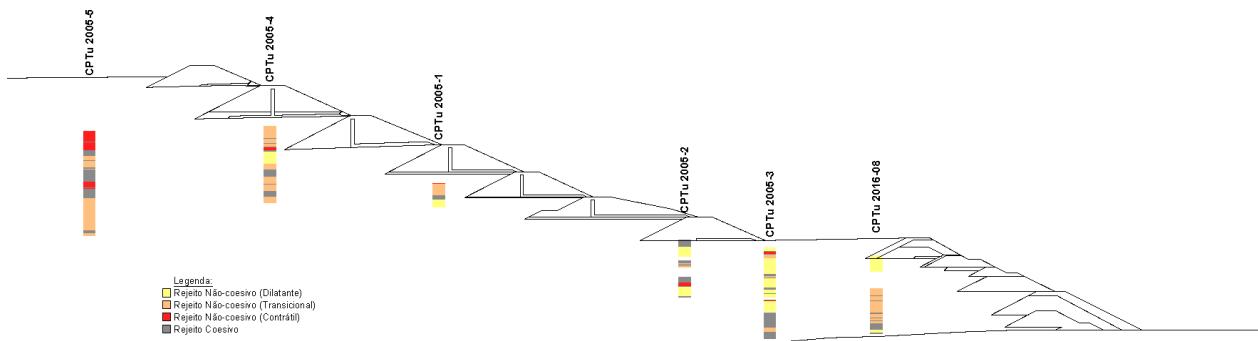
Figura 85: Resultados dos ensaios CPTu de 2005 e 2016 na seção 2-2 da BI. Obs: Cor amarela: rejeitos não coesivos (dilatante); cor laranja: rejeitos não coesivos (intermediários); cor vermelha: rejeitos não coesivos (contráteis); cor cinza: rejeitos coesivos

As camadas heterogêneas de rejeitos lançadas na B I, isto é, uma camada de rejeito arenoso lançada sobre um rejeito argiloso e vice-versa, prejudicam o escoamento de água e auxiliam na formação dos lençóis suspensos.

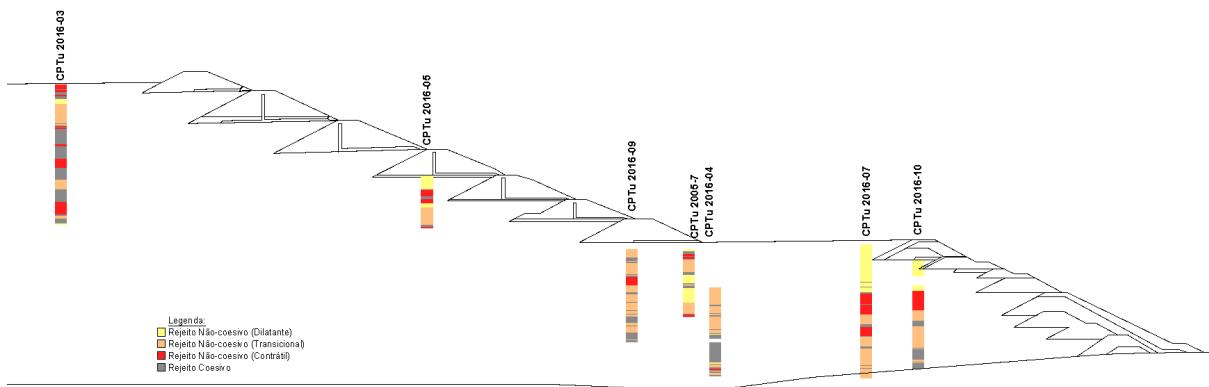
Figura 86: Resultados dos ensaios CPTu de 2005 e 2016 na seção 3-3 da B I. Obs: Cor amarela: rejeitos não coesivos (dilatante); cor laranja: rejeitos não coesivos (intermediários); cor vermelha: rejeitos não coesivos (contráteis); cor cinza: rejeitos coesivos

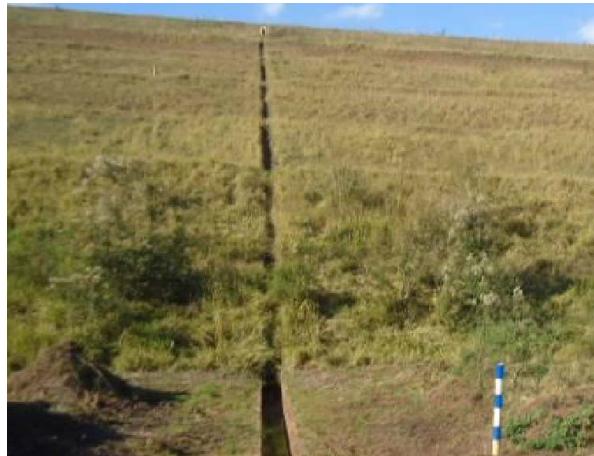
Figura 90: Arbustos no talude

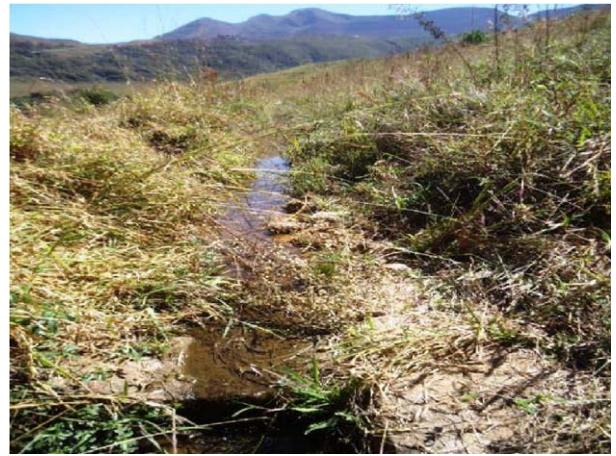
Figura 91: Vegetação alta obstruindo a canaleta de drenagem

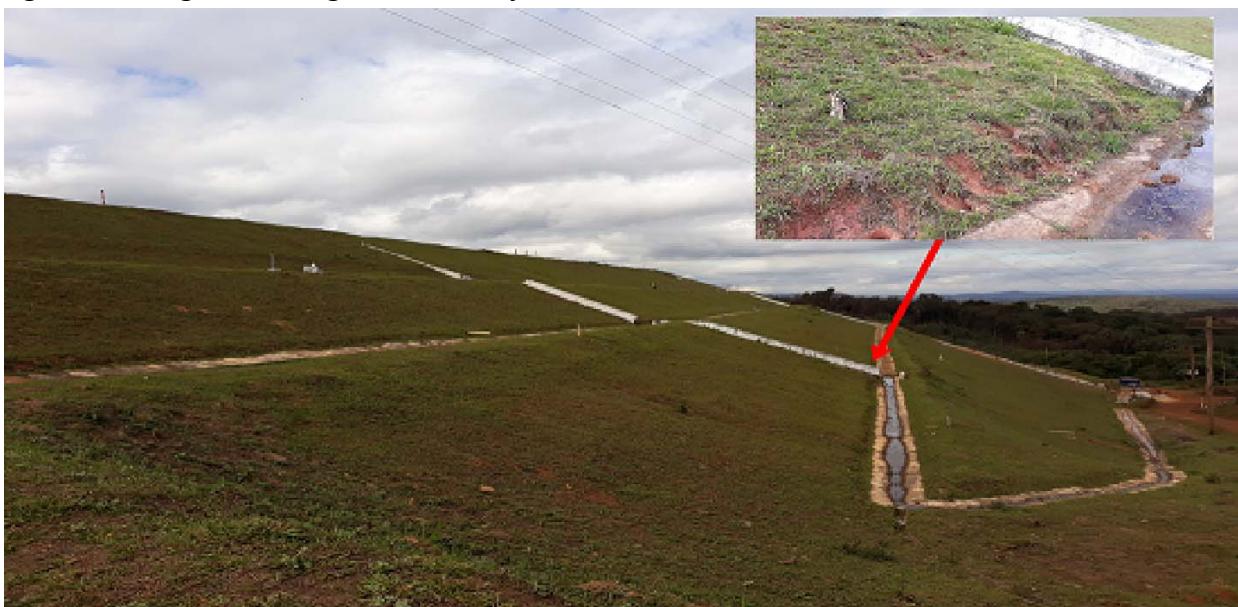
Figura 98: Surgência de água no talude junto à canaleta

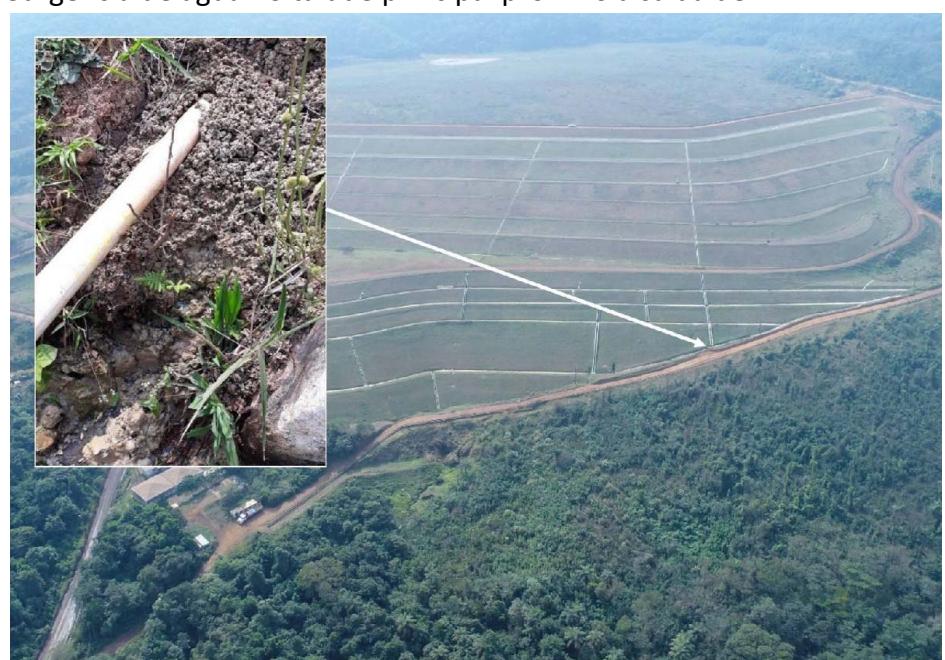
Figura 101: Surgência de água no talude principal próximo à saída de DHP

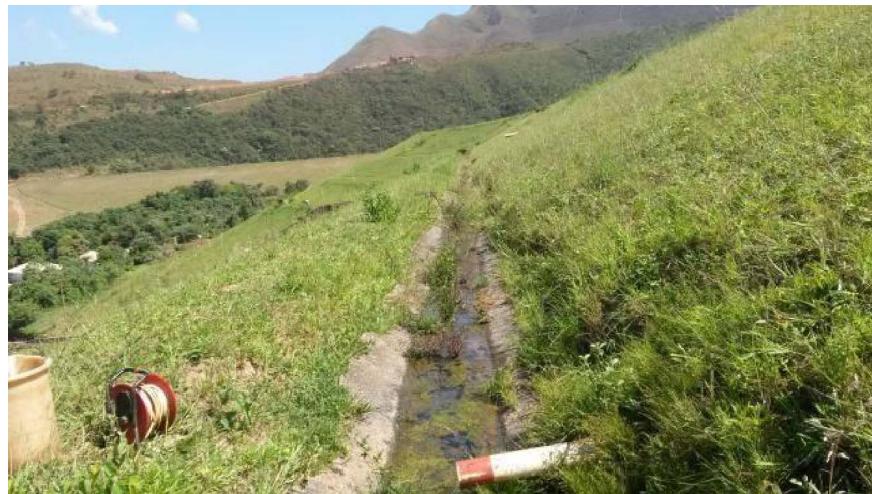
Figura 104: Canaleta de drenagem constantemente assoreada e acumulando água

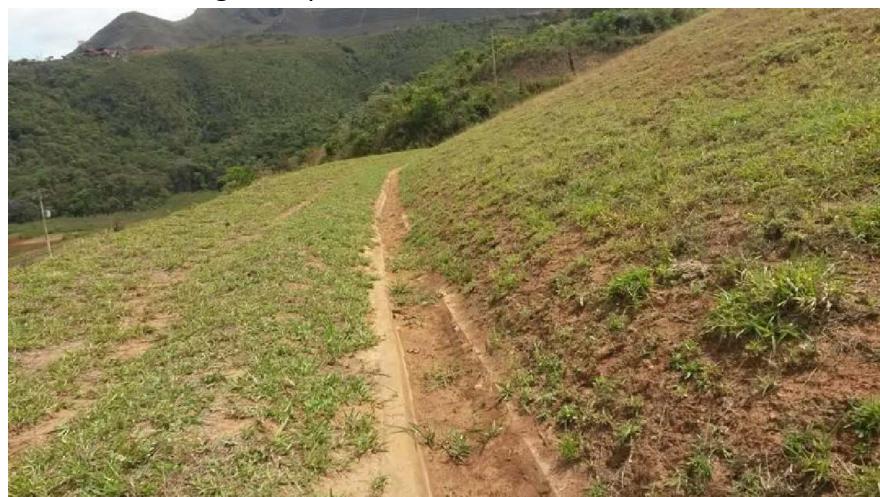
Figura 105: Canaleta de drenagem superficial assoreada

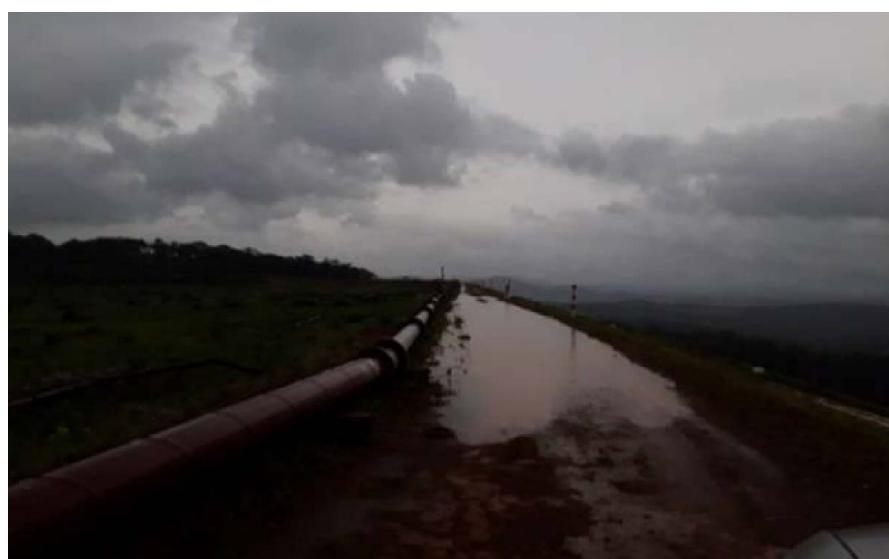
Figura 106: Drenagem superficial da barragem obstruída com acúmulo de água na crista do barramento

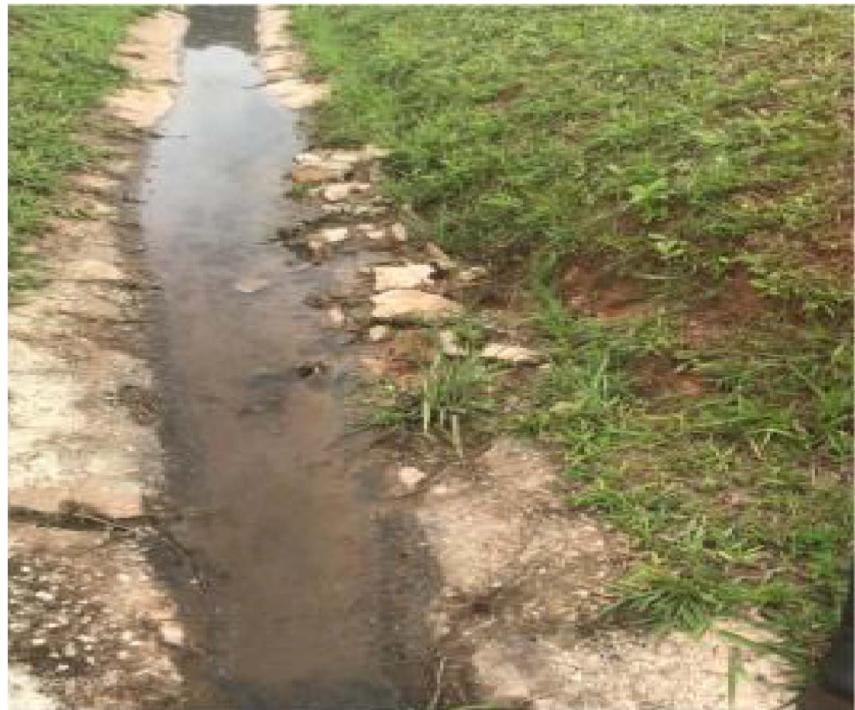
Figura 109: Canaleta de drenagem superficial danificada por pisoteamento de gado e assoreada com acúmulo de água

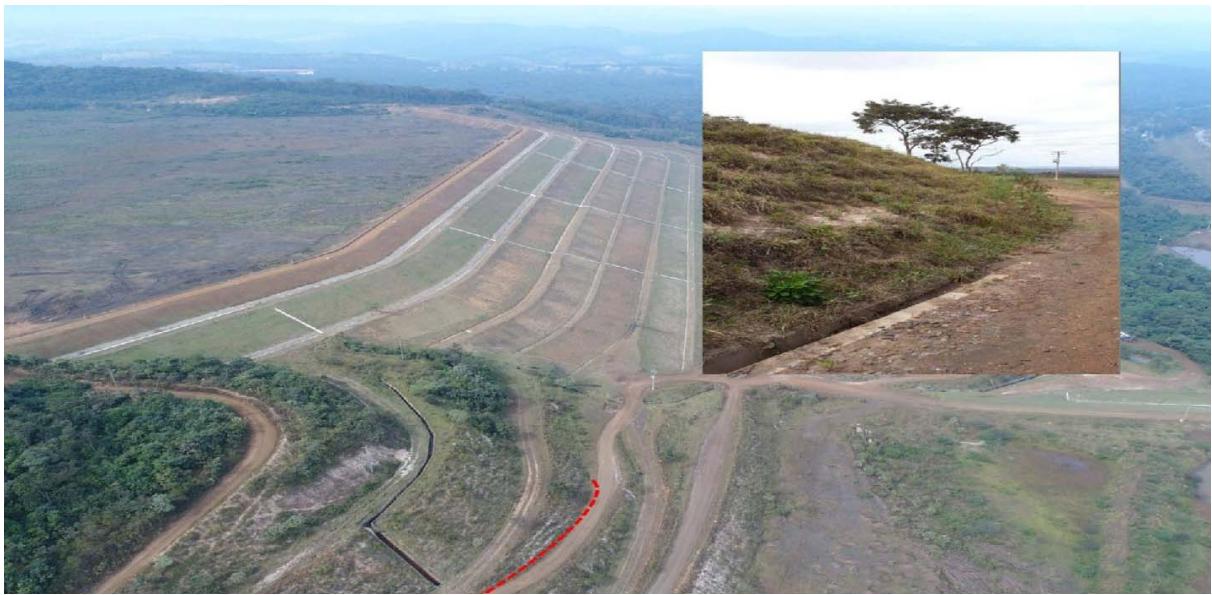
Figura 111: Canaleta de drenagem superficial assoreada

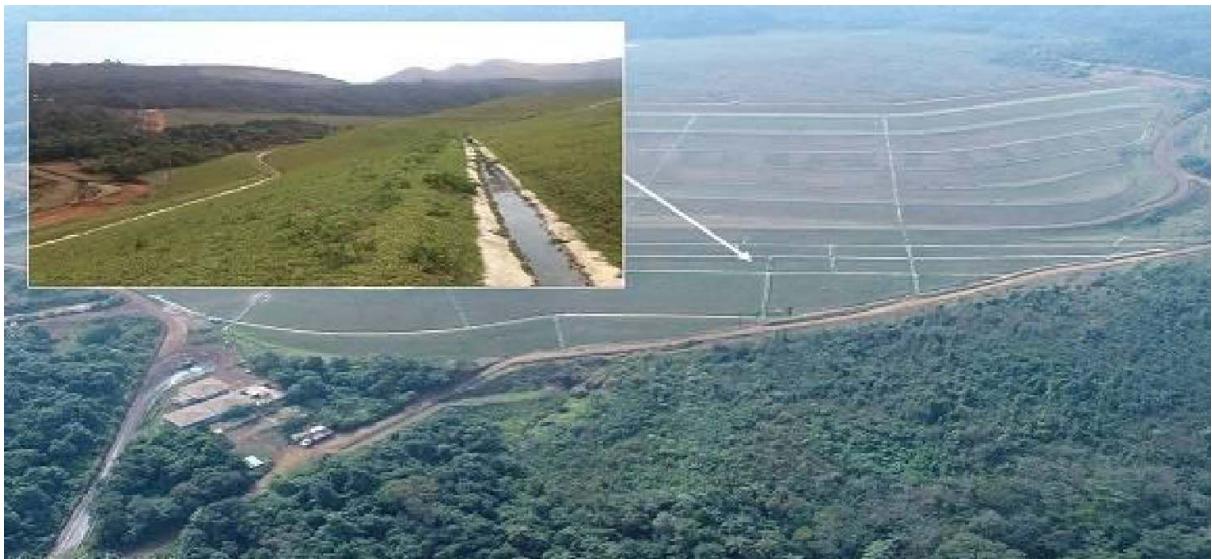
Figura 112: Canaleta de drenagem superficial assoreada com acúmulo de água

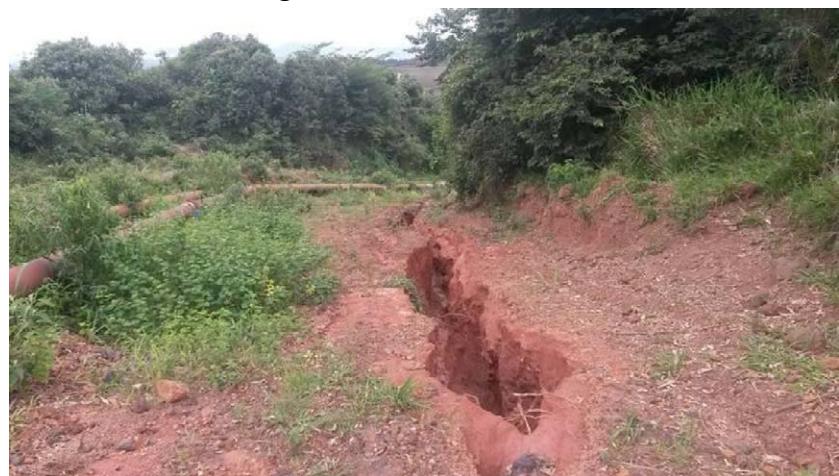
Figura 119: Erosão no acesso à barragem

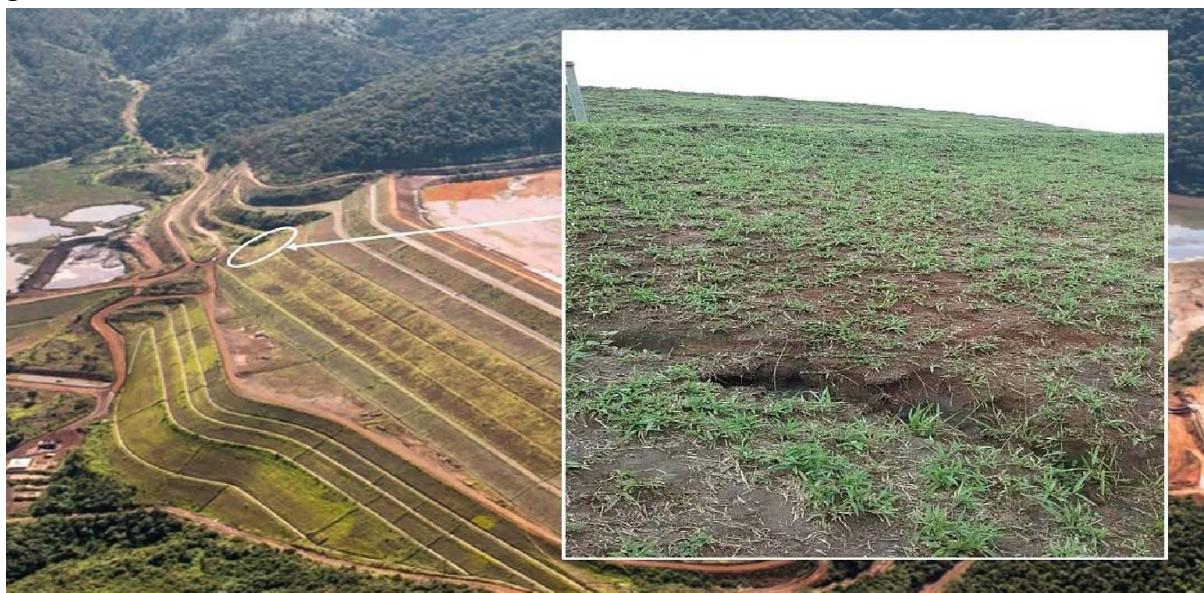
Figura 121: Ravinas na ombreira direita do talude

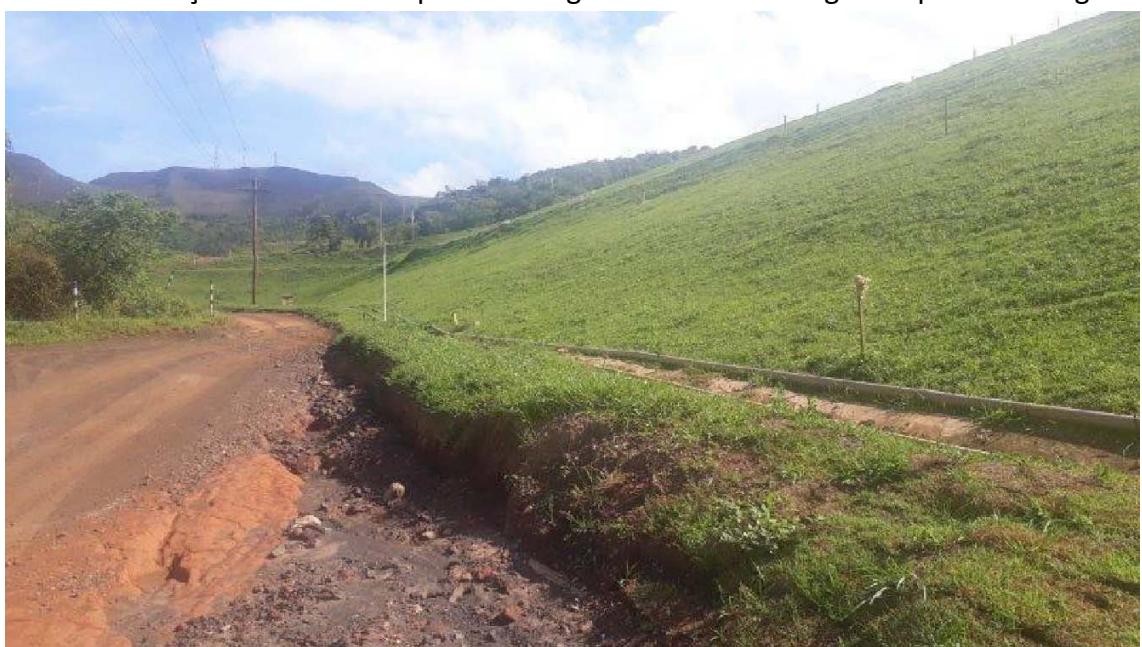
Figura 123: Formação de erosão no pé da barragem devido a drenagem superficial irregular

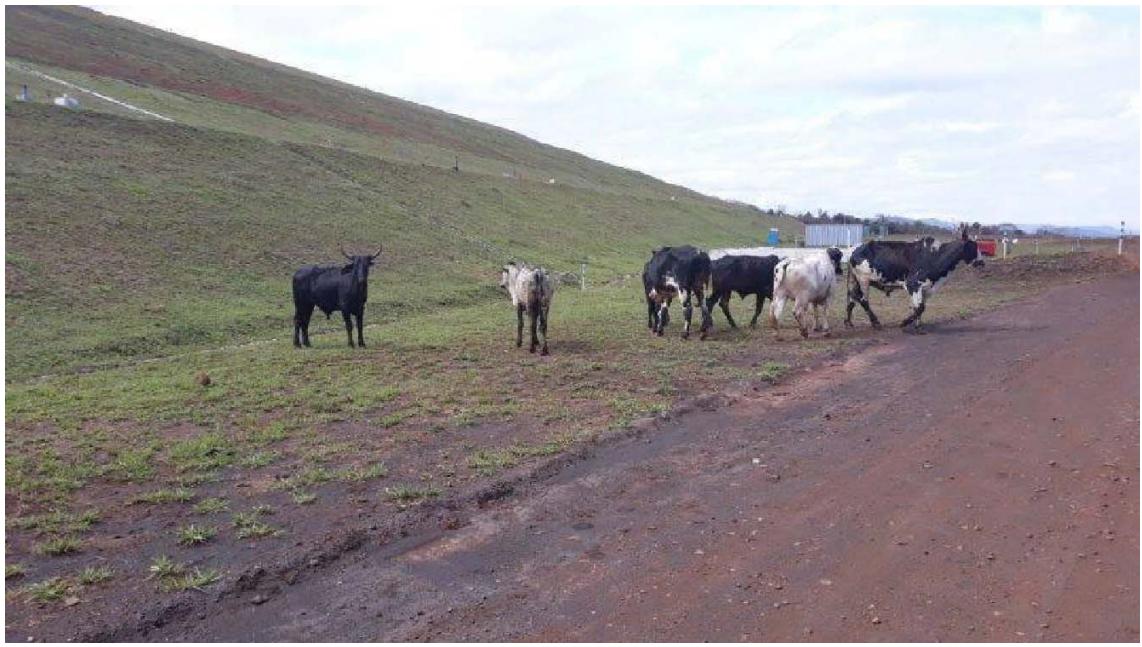
Figura 126: Presença de gado no talude do barramento

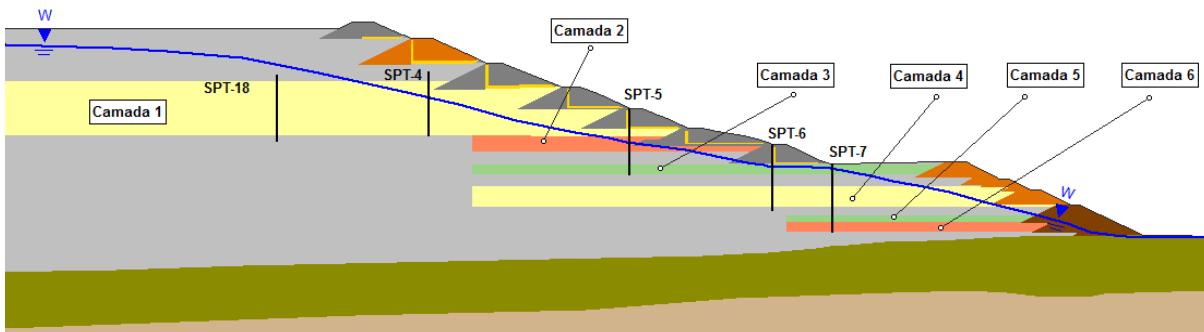
Segundo o documento, observou-se que os valores médios obtidos para a relação $S_{u(\text{pico})}/\sigma'_{vo}$ variaram de 0,23 e 0,27 e então foi feita a setorização do depósito de rejeitos conforme a figura 133.

Figura 133: Setorização do depósito de rejeitos
