Ministério da Economia
Secretaria Especial de Previdência e Trabalho
Secretaria do Trabalho / Subsecretaria de Inspeção do Trabalho
Superintendência Regional do Trabalho em Minas Gerais
SEGUR - Seção de Segurança e Saúde do Trabalhador

Relatório de Análise de Acidente de Trabalho

Rompimento da barragem B I da Vale S.A. em Brumadinho/MG
em 25/01/2019

Setembro de 2019

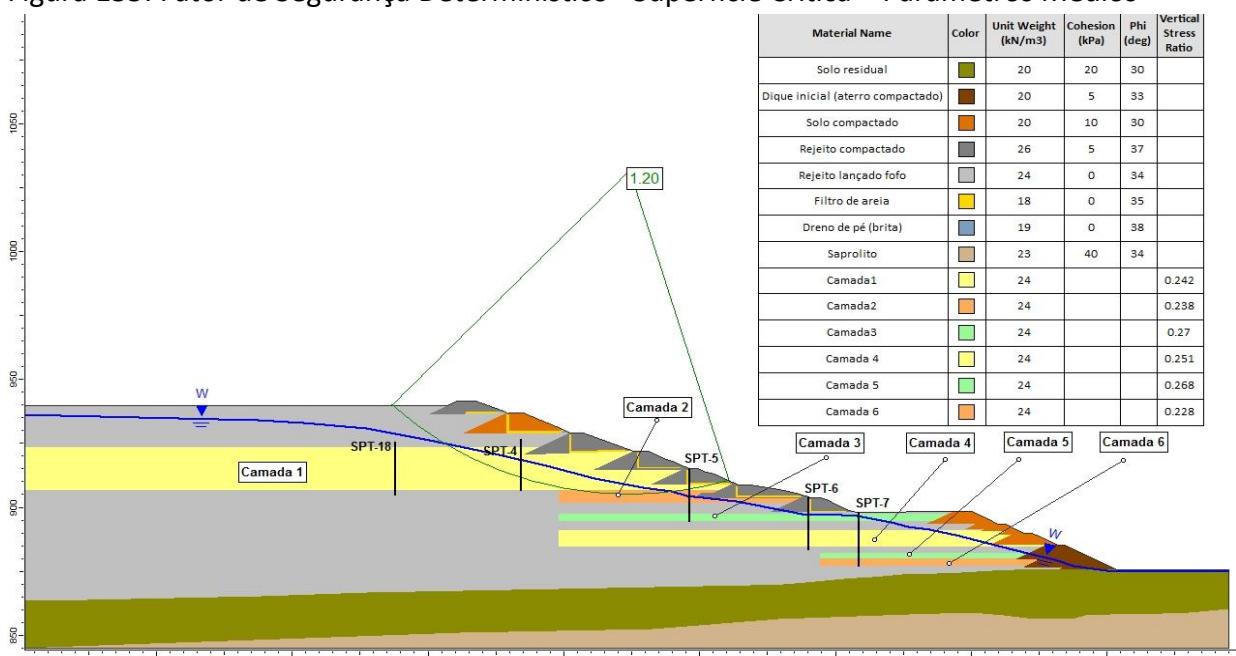
Figura 135: Fator de Segurança Determinístico - Superfície Crítica – Parâmetros Médios

A figura 135, extraída do documento, mostra que a superfície crítica de ruptura intercepta o rejeito lançado fofo e as camadas 1 e 2. Assim, foram realizadas quatro análises de estabilidade considerando uma taxa de acréscimo de 10% no valor médio de cada parâmetro (coesão, ângulo de atrito e razão de resistência - $S_{u(\text{pico})}/\sigma'_{\text{vo}}$) dos materiais interceptados pela cunha de ruptura, enquanto se mantiveram os demais parâmetros fixos com seus respectivos valores médios. O FS obtido foi igual a 1,20.

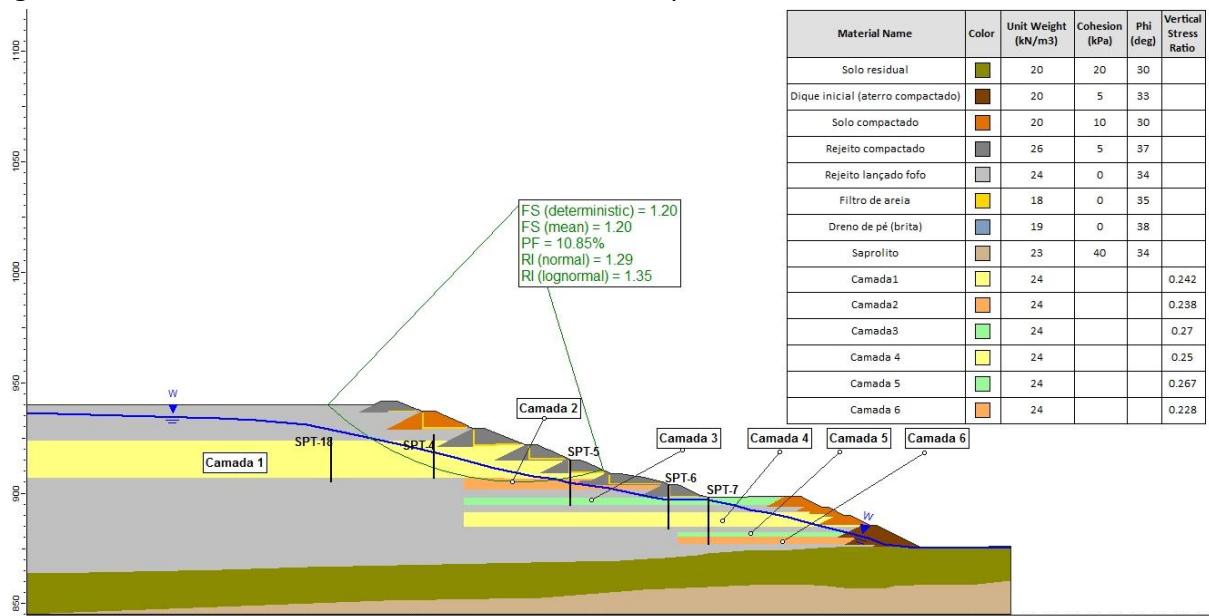
Figura 136: Resultados da Análise Probabilística – Superfície Crítica – Monte Carlo

Os resultados encontrados para a superfície crítica foram de FS médio de 1,20, conforme apresentado na figura 136.

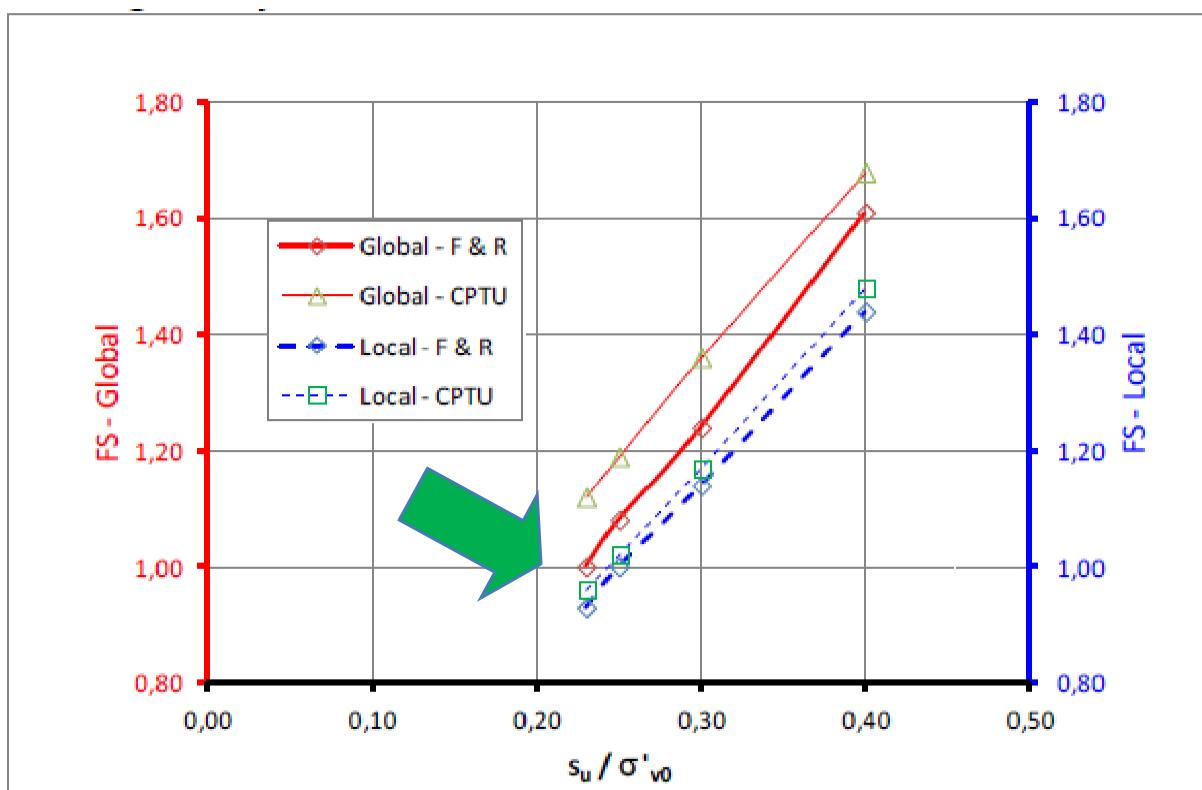
Figura 139: Gráfico da análise de estabilidade para condição não drenada para valores adicionais de resistência não drenada

O estudo informou ainda que foram realizadas análises adicionais de estabilidade para os dois modelos, variando os valores de resistência não drenada para a análise global e análise local. Obteve-se um FS da condição não drenada da B I de valor igual a 1,0, indicado pela seta verde conforme a figura 139.

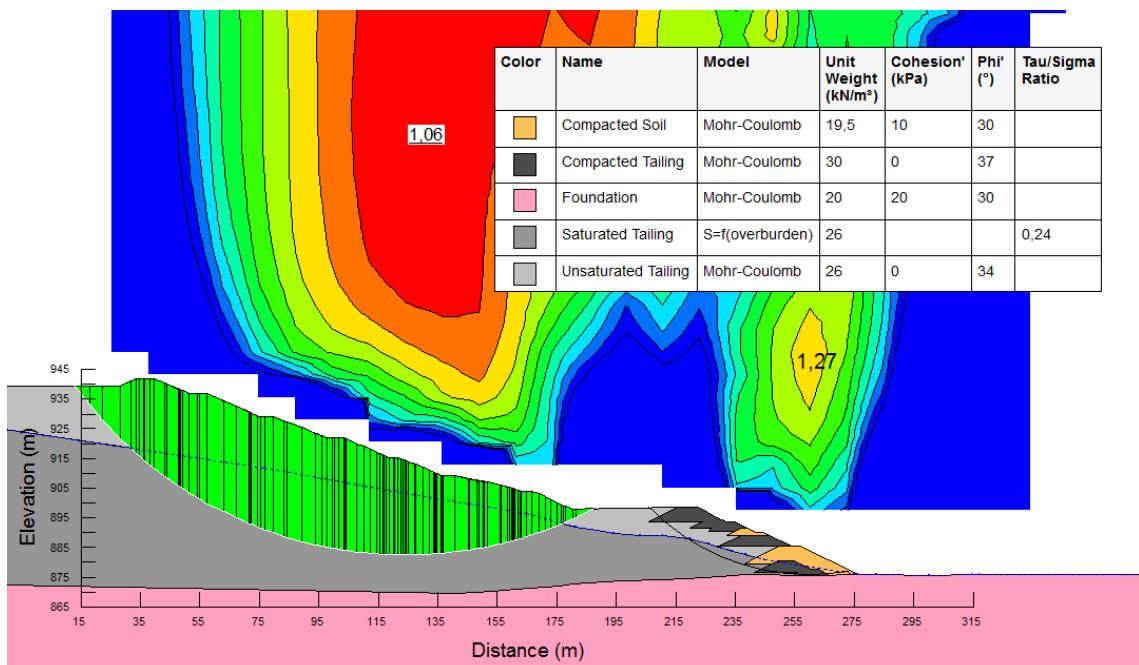
Figura 142: Análise determinística para o talude jusante em condições não-drenadas - cenário 1, condição de pico, FS = 1,06 (Spencer)

Foi considerado que todo o rejeito saturado abaixo da superfície piezométrica é suscetível à liquefação **conforme recomendação do PIESEM**. Obteve-se um FS de 1,06 para a resistência de pico na condição não drenada da B I, conforme figura 142, extraída do documento.

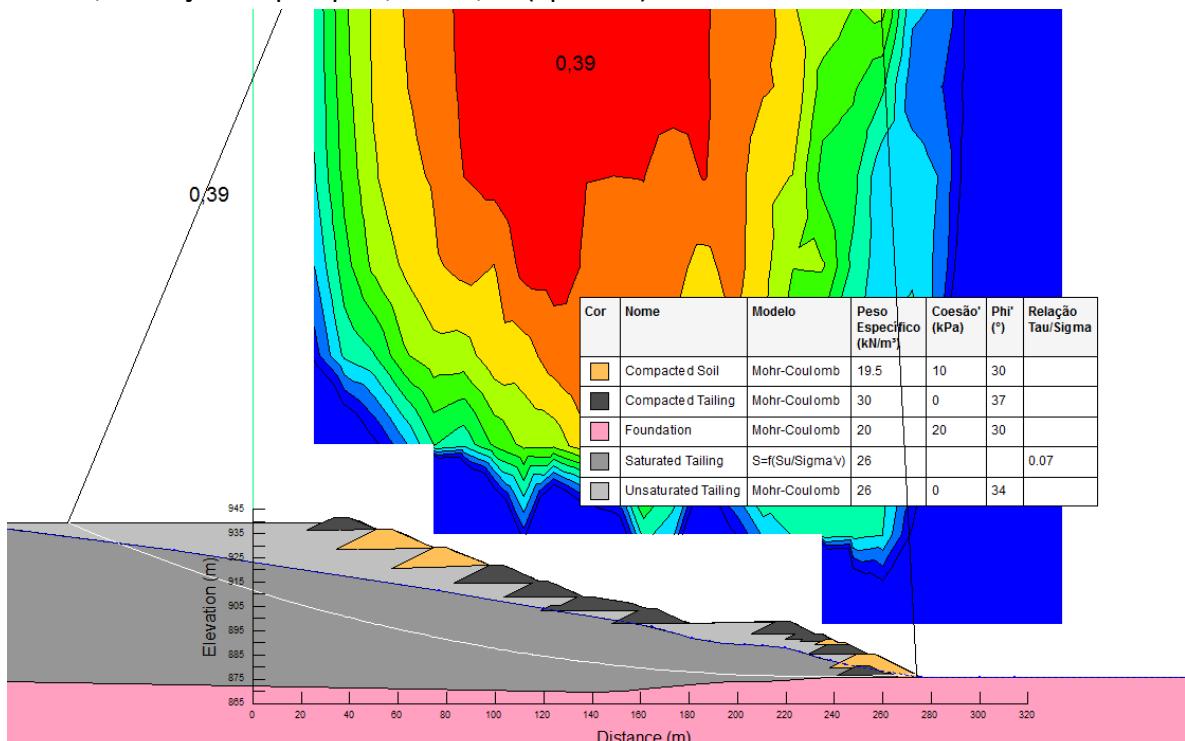
Figura 143: Análise determinística para o talude jusante em condições não-drenadas - cenário 1, condição de pós-pico, FS = 0,39 (Spencer)

Dando continuidade à metodologia de Olson (op. cit.), as empresas Potamos e TÜV SÜD adotaram o valor de $S_u/\sigma'_v = 0,07$ como sendo a envoltória da resistência não drenada pós-pico (residual) obtido pela retroanálise da liquefação da Barragem do Fundão. Ao final encontraram o FS para análise pós-pico de 0,39, conforme figura 143, extraída do documento.

Novamente, em 20/12/2017, o documento é revisado (Revisão 1), porém os parâmetros para o cálculo dos FS para a condição não drenada permaneceram inalterados, bem como os valores dos FS (1,06 para a resistência de pico e 0,39 para análise pós-pico).

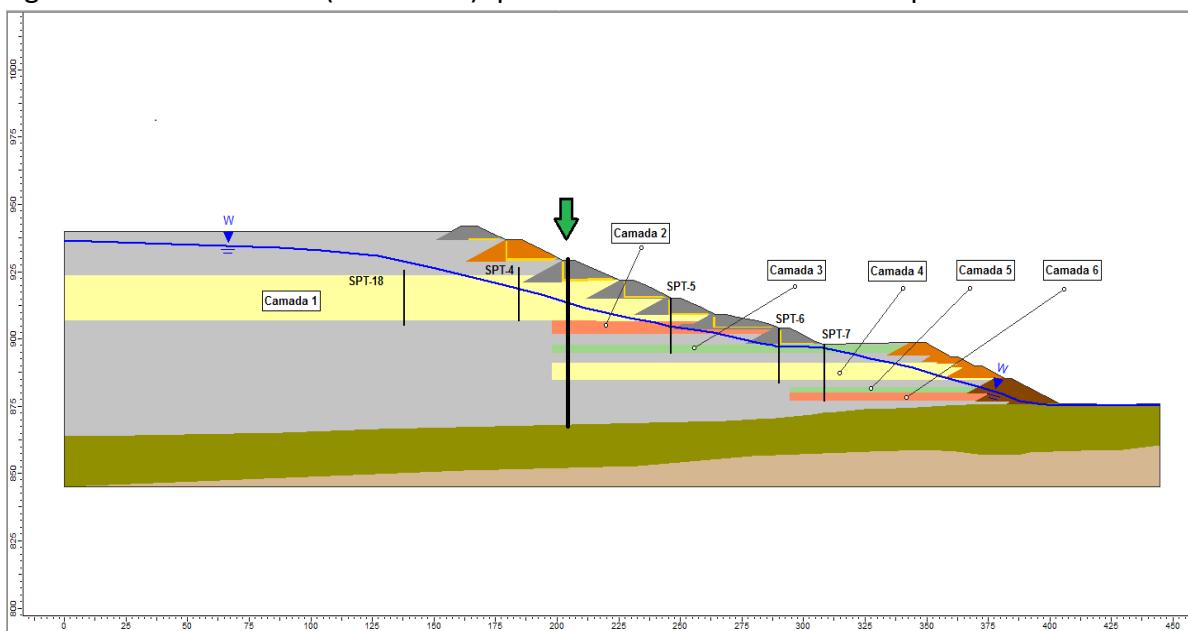
Figura 150: Furo vertical (seta verde) que foi executado no dia do rompimento da BI

O furo concluído em 25 de janeiro de 2019, por volta das 11:15h, atravessou as camadas 1 e 2 que se mostraram mais críticas à liquefação. A seta verde na figura 150 extraída do documento indica a localização do furo de 68 m em relação às camadas 1 e 2.

Segundo informações colhidas pela Auditoria Fiscal dos profissionais geotécnicos entrevistados, **a execução desta operação, tendo em vista a profundidade do furo, poderia se constituir em um potencial acionamento do gatilho da liquefação, devido à existência de camadas de rejeito da BI que apresentavam estabilidade crítica com baixos fatores de segurança para a condição não drenada.**

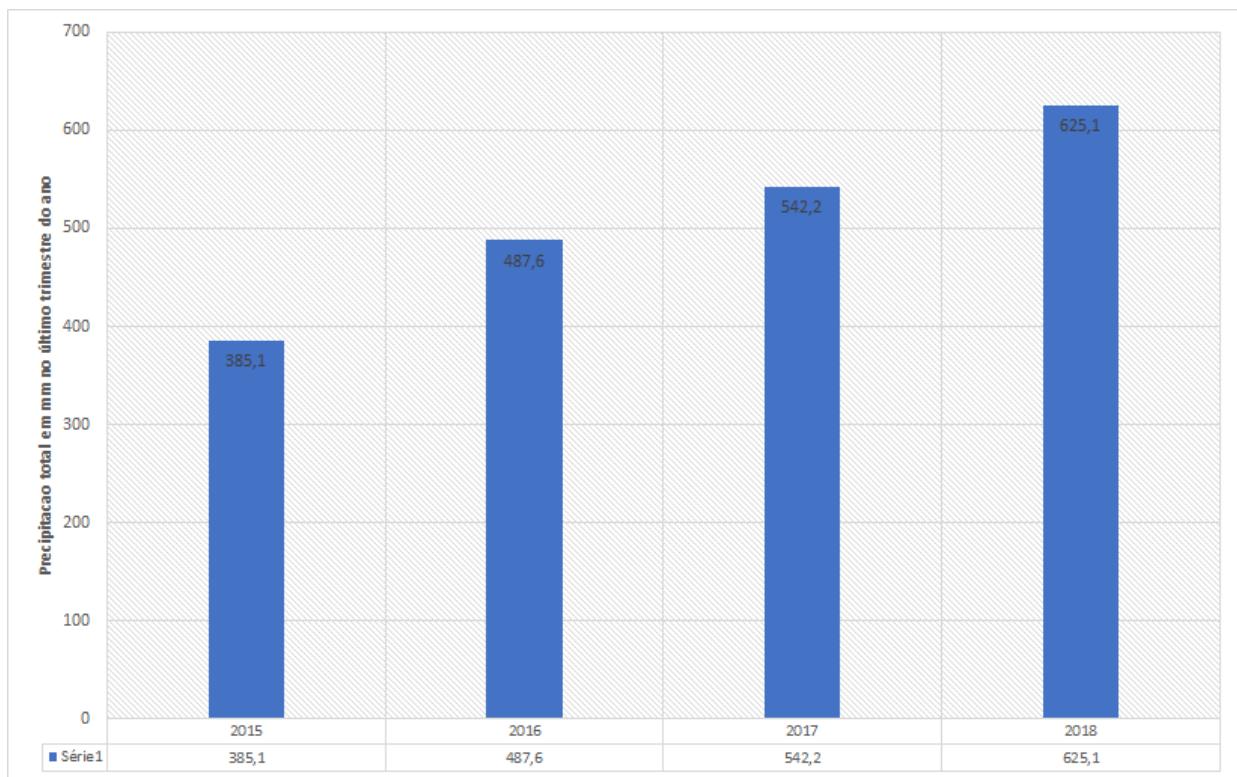
Figura 151: Pluviometria acumulada para os meses de outubro, novembro e dezembro, de 2015 a 2018, na região da B I

Considerando que o rompimento se deu no mês de janeiro de 2019, o objetivo de nosso levantamento foi observar se, de 2015 a 2018, houve alguma alteração relevante das precipitações pluviométricas nos meses de outubro, novembro e dezembro, o que pode ser verificado no gráfico da figura 151.

Observa-se que coincidentemente após a barragem parar de receber rejeitos em junho de 2016, portanto, quando ela atingiu sua maior carga de rejeitos, as chuvas de fim de ano começaram a aumentar progressivamente a cada último trimestre dos anos posteriores.

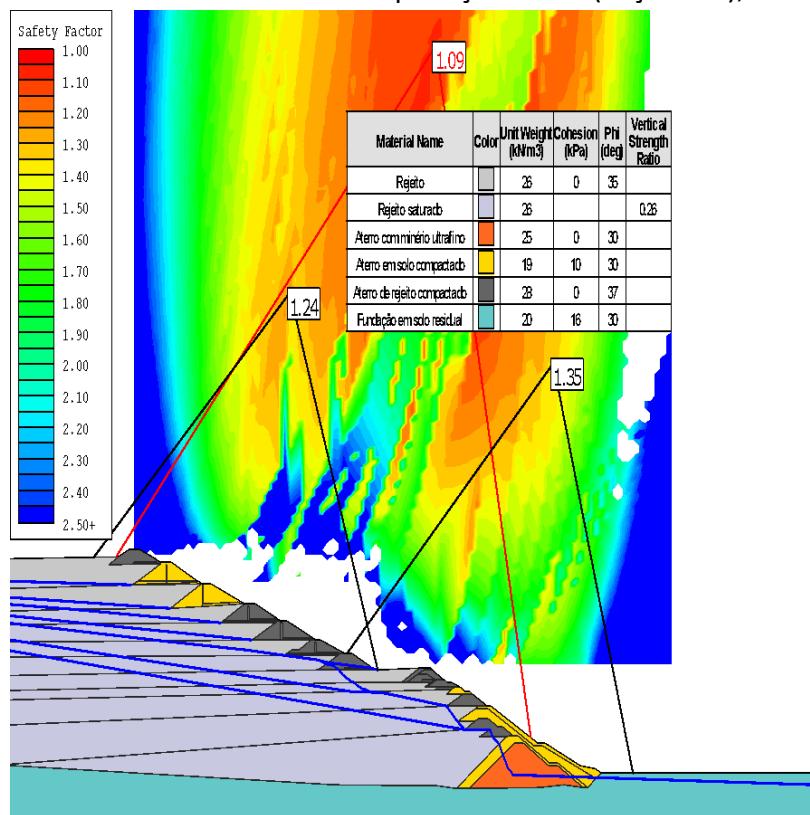
Figura 162: Análise determinística de liquefação da B I (Seção 4-4), FS = 1,09

O Fator de Segurança – FS encontrado para análise determinística de liquefação foi de 1,09, ou seja, menor que o definido pela metodologia utilizada, de Olson, que define como 1,3 o FS mínimo aceitável, conforme figura 162. A probabilidade de ruptura por liquefação foi definida em 3×10^{-4} .

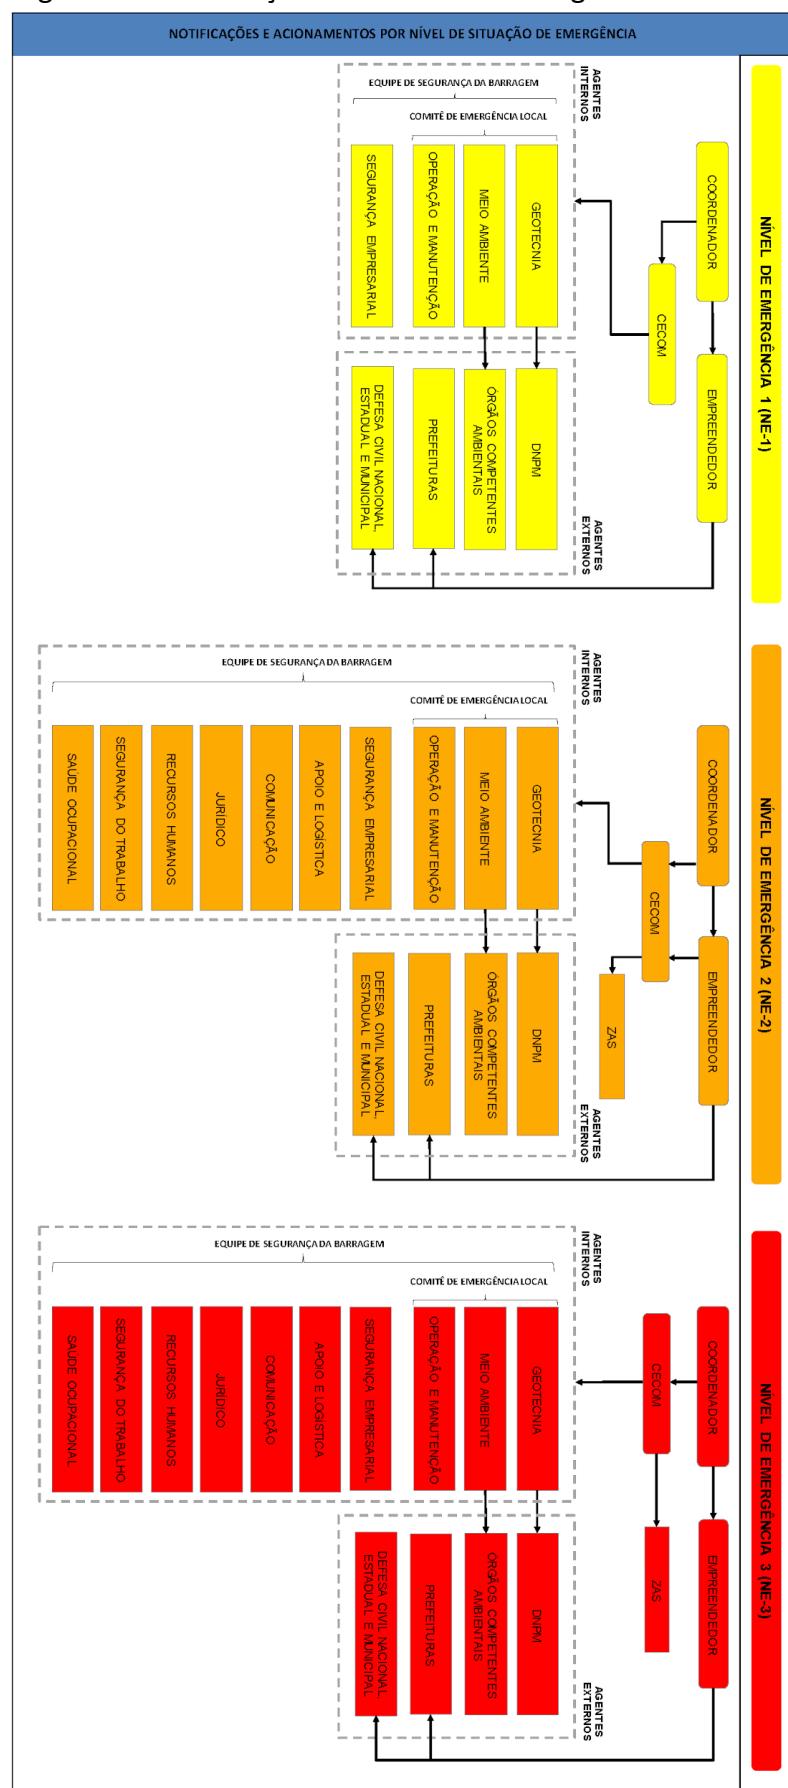
Figura 166: Organograma de notificação do PAEBM da barragem B I da mina Córrego do Feijão

No item 8, são apresentados os procedimentos de notificação e sistemas de alerta em caso de emergência. É apresentado na página 25 do documento um fluxograma de notificação (figura 166) para cada um dos níveis de emergência. Nesse fluxograma é possível observar, que independentemente do nível de emergência, o antigo DNPM (hoje ANM), os órgãos ambientais, as prefeituras e as defesas civis nacional, estadual e municipais deveriam ser comunicados e que apenas a partir do nível 2 de emergência os setores de Segurança e Saúde do Trabalho seriam comunicados da emergência, contrariando, conforme já descrito, a Norma Regulamentadora NR-22.

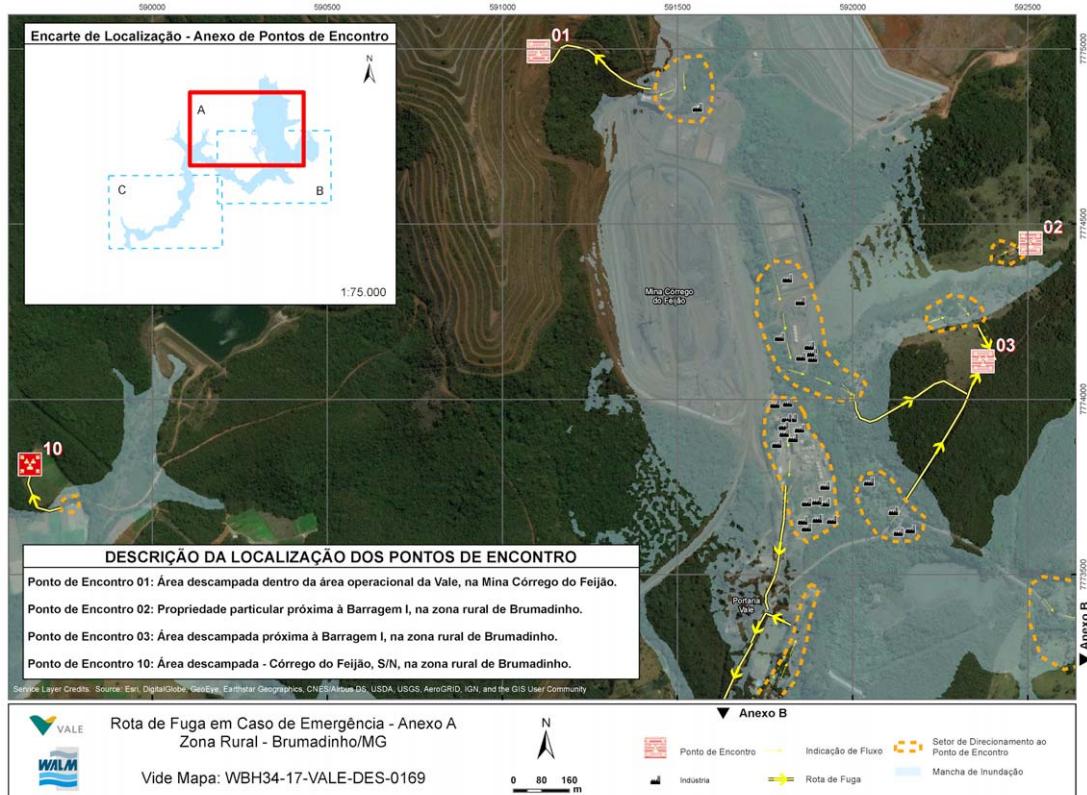
Figura 167: Rotas de fuga em caso de emergência - Anexo A

Com base no mapa de rotas de fuga em caso de emergência - anexo A (documento WBH-34-17-VALE-DES-0169 - ANEXO A) pode-se calcular que as pessoas que se encontravam na região do refeitório ou nas regiões dos escritórios, seguindo essas rotas, teriam de percorrer até aproximadamente 760 metros para saírem da região da mancha de inundação. Conforme o mapa da Envoltória Máxima de Inundação da Barragem I - Cenário de ruptura dia chuvoso (documento WBH34-17-VALE-DES-0169), a onda de rejeitos demoraria um minuto para atingir a Seção ST-4, localizada a jusante dessas estruturas. Dessa maneira pode-se concluir que mesmo um atleta olímpico recordista dos 800 m (que percorre essa distância em cerca de 1' 40"), que começasse a correr no instante do início da ruptura, não conseguiria escapar da lama. **Assim**, mesmo em cenário previsto pela Vale, **sabia-se ser impossível escapar da onda de rejeitos a partir dos postos de trabalho e áreas de vivência atingidos. Não obstante, não foi tomada nenhuma atitude no sentido de realocação desses postos e estruturas.**

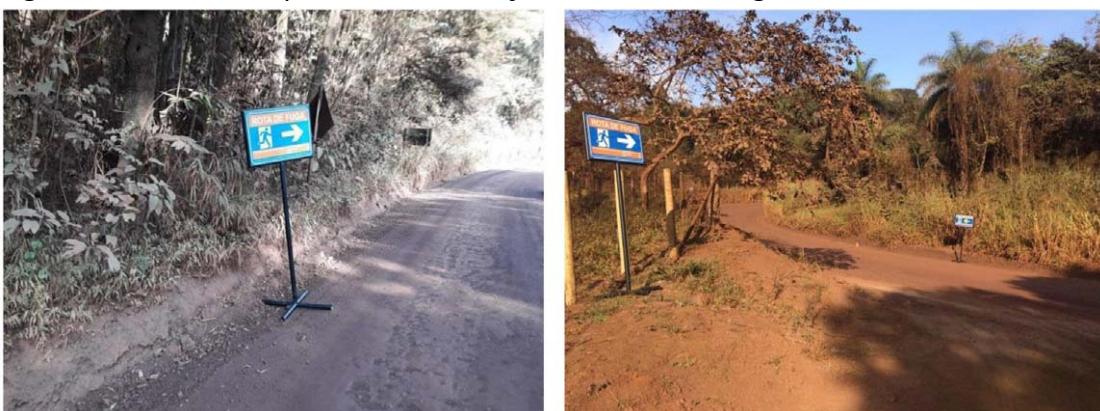
Figura 170: Fotos das placas de sinalização das rotas de fuga

No período da manhã foram instaladas provisoriamente placas sinalizadoras das rotas de fuga, e pontos de encontro e credenciamento dos participantes, dentre outras atividades. O exercício foi realizado, portanto, com placas provisórias, montadas apenas para este evento.

Na página 27 do documento, a empresa relata que **algumas pessoas não ouviram o sinal sonoro**. Além disso, houve relatos de moradores que “**parte das pessoas que participaram do simulado não sabem que vivem numa área de risco**”. Não há evidências que depois dessa constatação houve comunicação ampla as pessoas potencialmente afetadas corrigindo a falha detectada.
